調査概要

- 調査員高橋良和(京大教授)植村佳大(京大助教)
- 4月4日(月)空路により仙台空港着. 仙台市~福島市間の東北新幹線沿いに調査
- 4月5日(火) 福島市〜角田市間の 阿武隈川に架かる橋梁 を調査。
 国道6号,沿岸部を北上。 仙台空港着。

阿武隈川に架かる橋梁の調査 概要

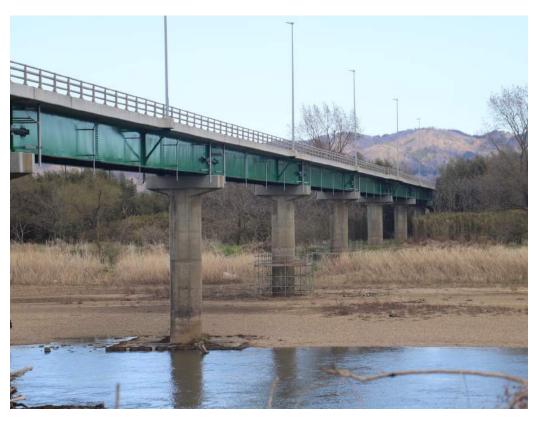
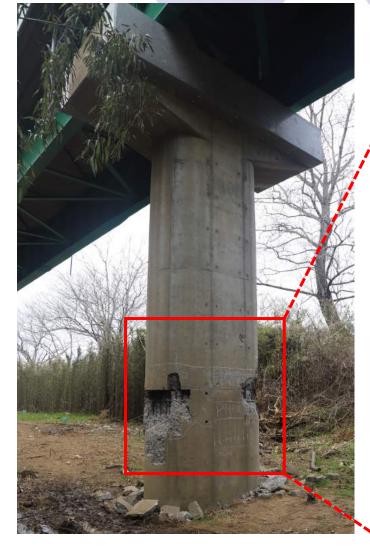
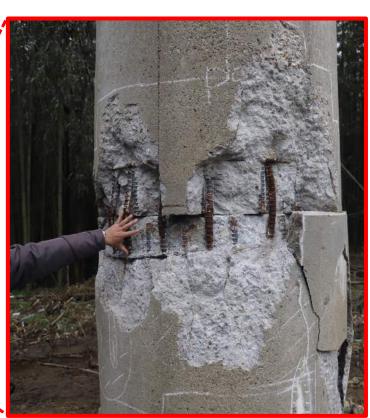
枝野橋(昭和43年竣工)

- 1本の橋脚で軸方向鉄筋の座屈およびコンクリートの剥落を確
- 翠の他の数本の橋脚でコンクリートがひび割れ
- 2022年4月5日時点で通行止め

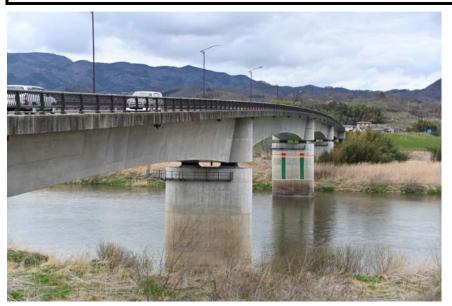
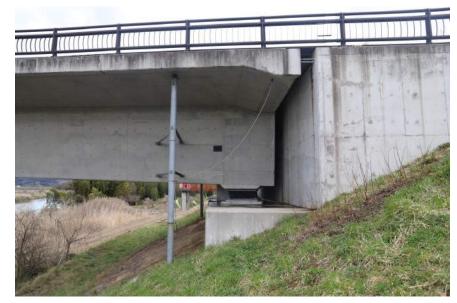
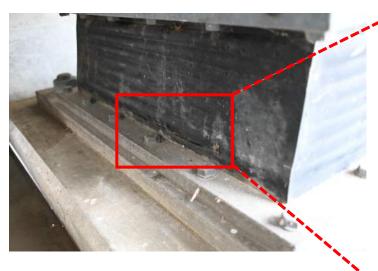
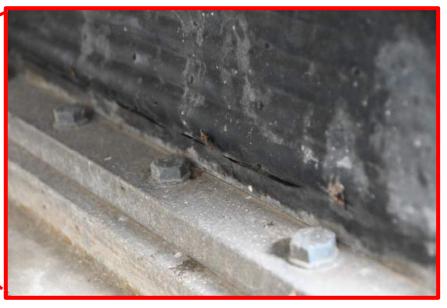
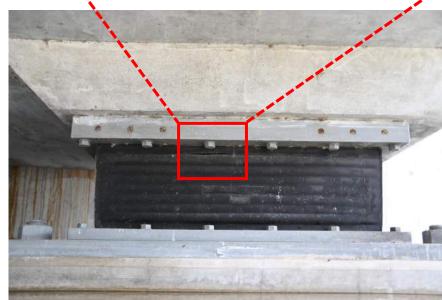
梁川大橋(平成20年竣工)

桁端部でのゴム支承において、引張応力作用部 に亀裂を数力所確認。環境作用による亀裂か?

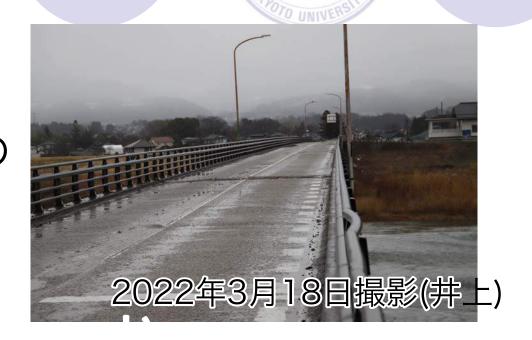
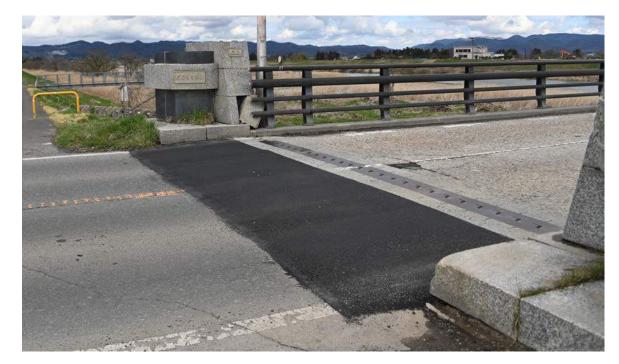
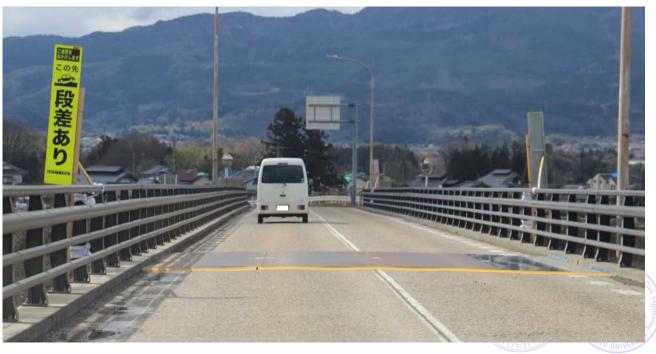
伊達崎橋(昭和36年竣工)

地震発生直後は中間橋脚上での 段差により通行止め

● 2022年4月5日時点で段差部が補修され、大型車のみ通行止め

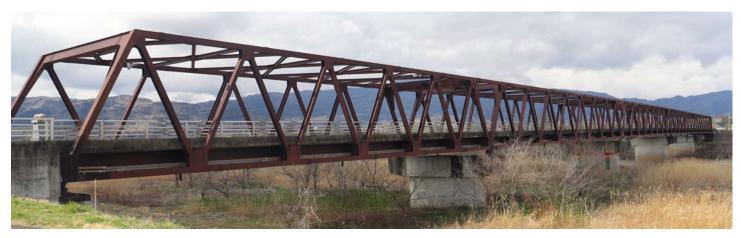
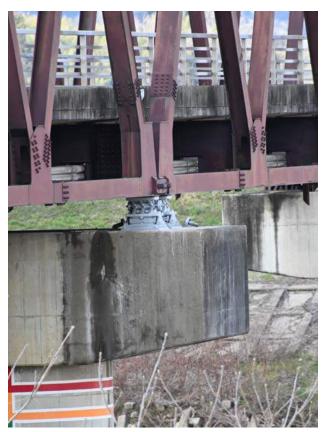
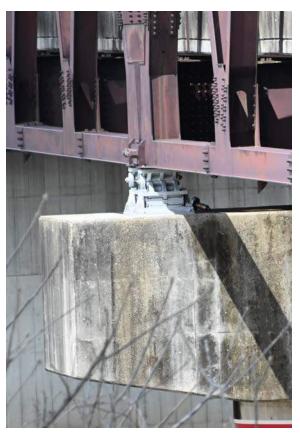
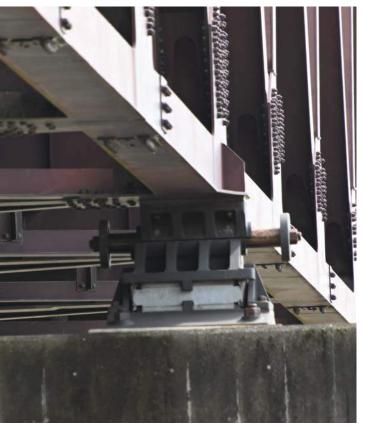
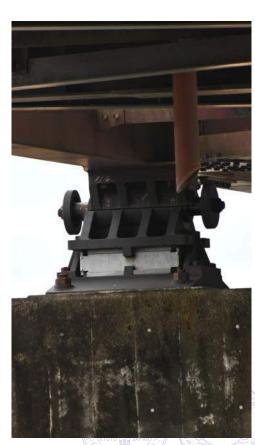
昭和大橋(平成5年竣工)

- 複数の支承が ピンの破断・抜け出し
- 2022年4月5日時点で 通行止め

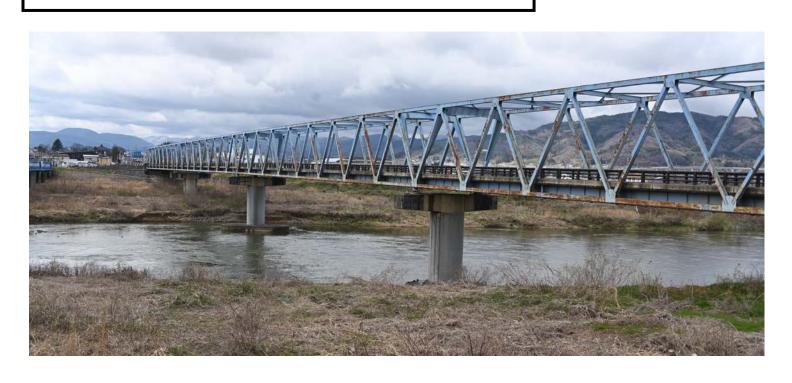
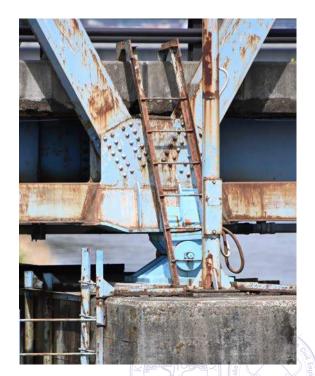
伊達橋(昭和42年竣工)

- 複数の支承が 損傷・逸脱
- 2022年4月5日時点で 通行止め

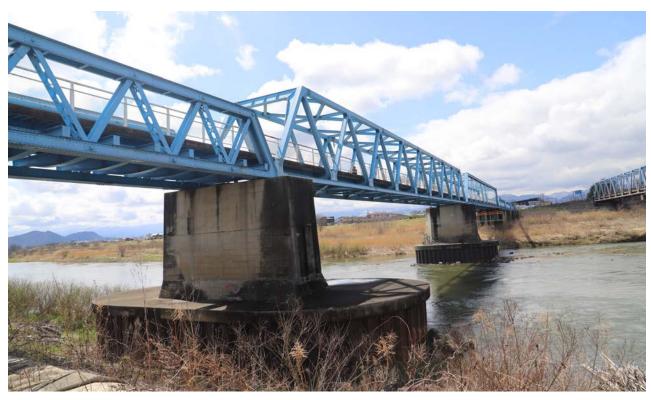
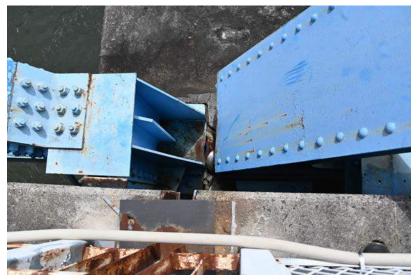
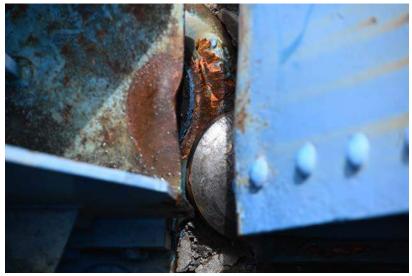
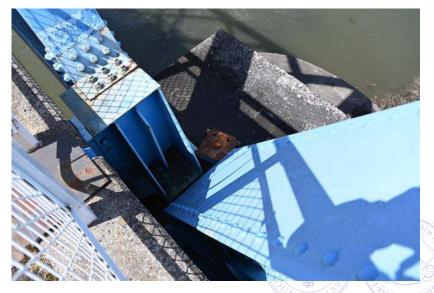
伊達橋歩道橋(昭和41年竣工)

● 複数の支承が損傷・逸脱

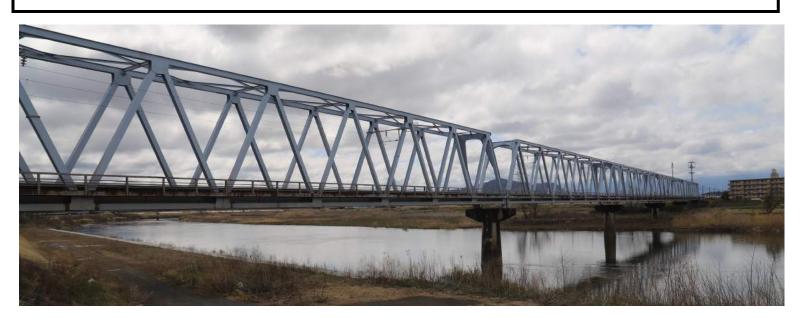
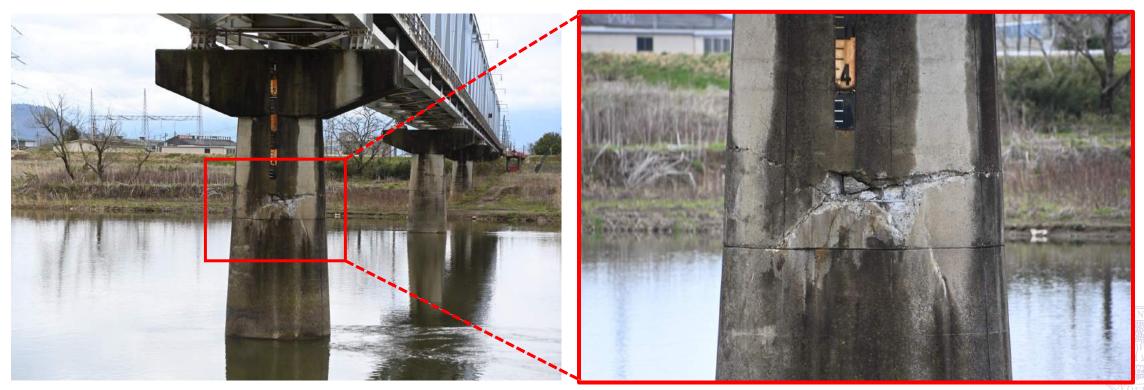
第一阿武隈川橋梁(昭和42年竣工)

- 柱部のコンクリートが 斜めひび割れ・剥落
- 2022年4月5日時点で 阿武隈急行は運休

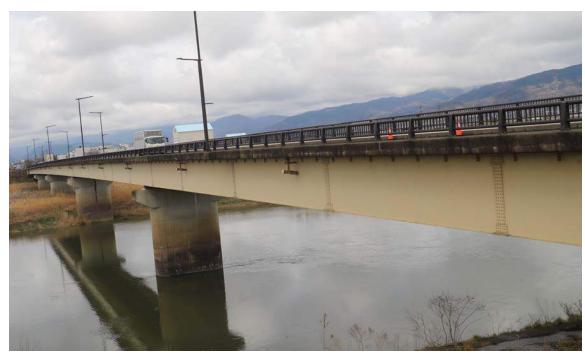
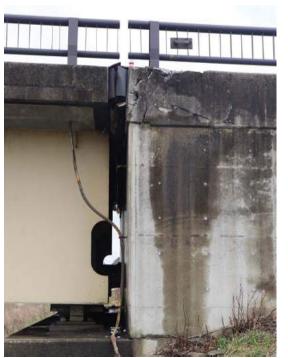
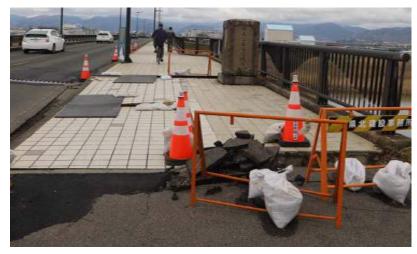
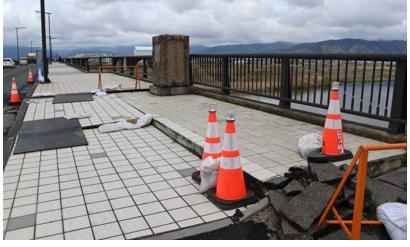
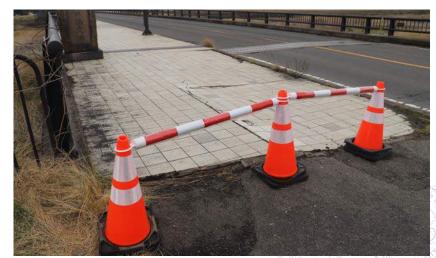
月の輪大橋(平成7年竣工)

● 路面の沈下・桁端部でのコンクリートがひび割れ

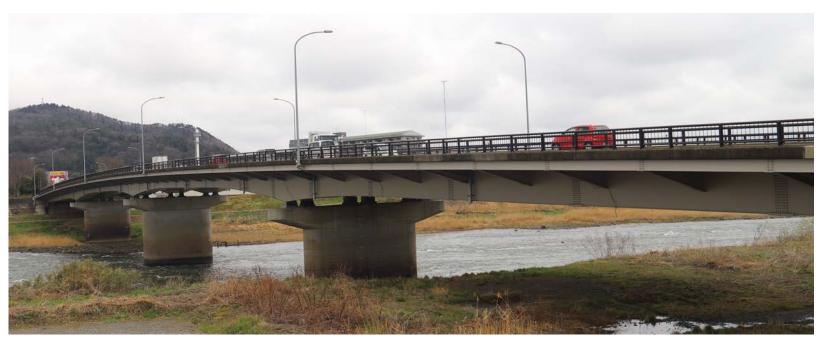
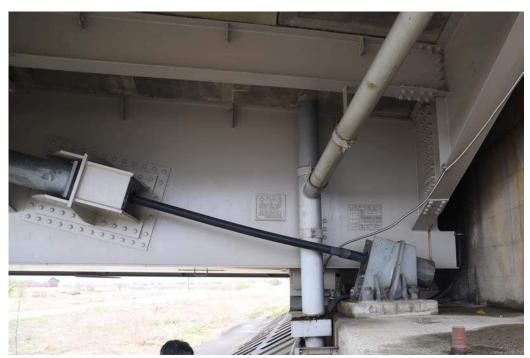
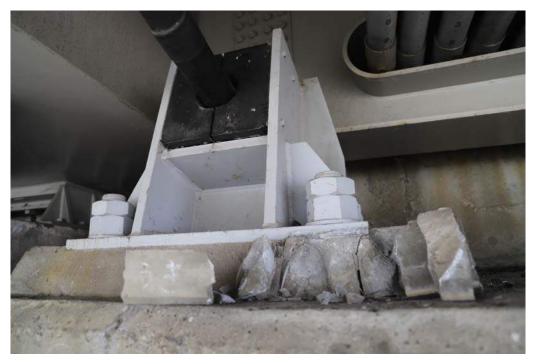
文知摺橋(昭和54年竣工)

- 落橋防止装置固定部のコンクリートが損傷。
- 地震以前に損傷していた可能性もある。

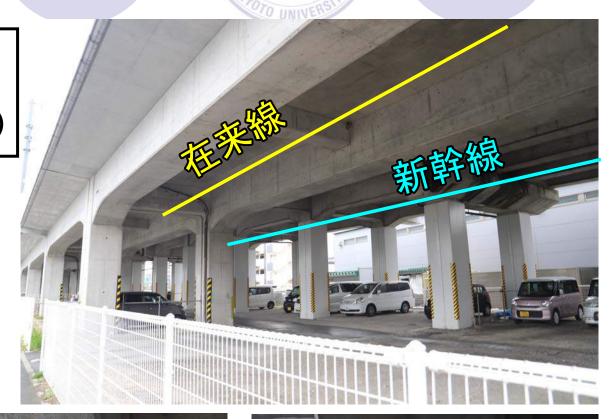
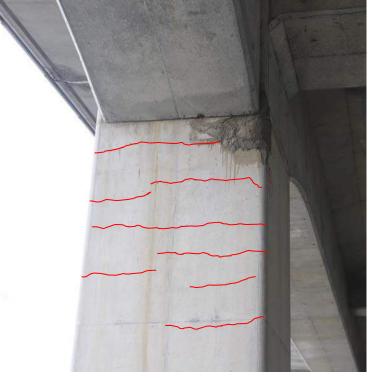
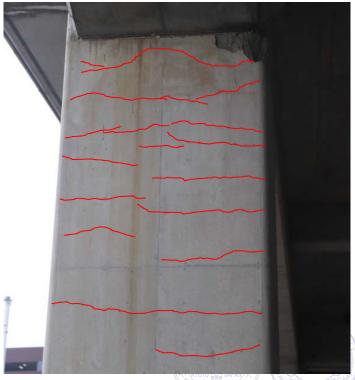
長町駅周辺

新幹線側の高架橋では被害は確認されず.

在来線側の高架橋でのみ, 柱部のコンクリートの剥落および 軽微な水平ひび割れを確認.

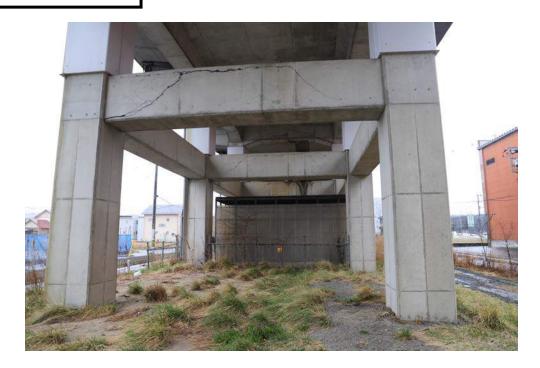
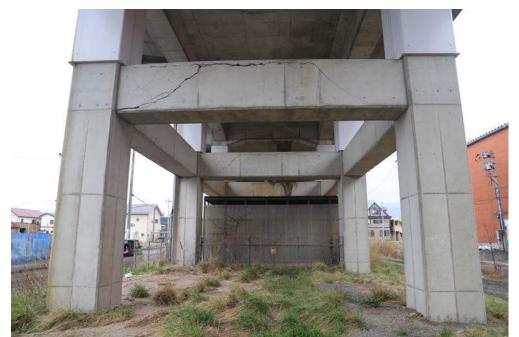
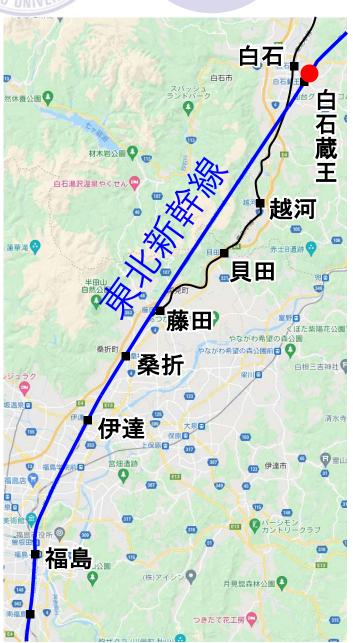
新白石BL(白石蔵王駅北側)

2022年3月18日撮影 高架橋横梁に せん断ひび割れを確認

補修等は 行われておらず

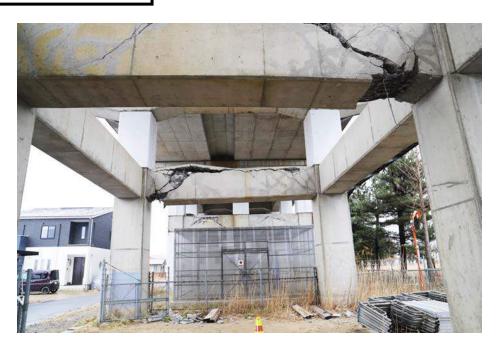
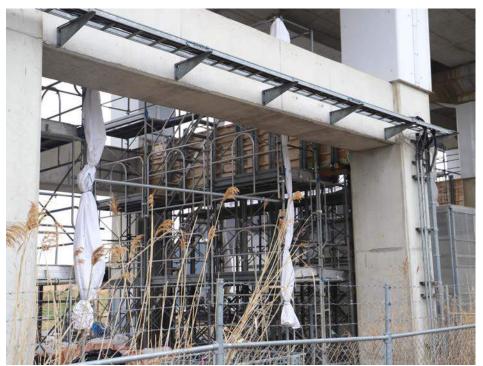
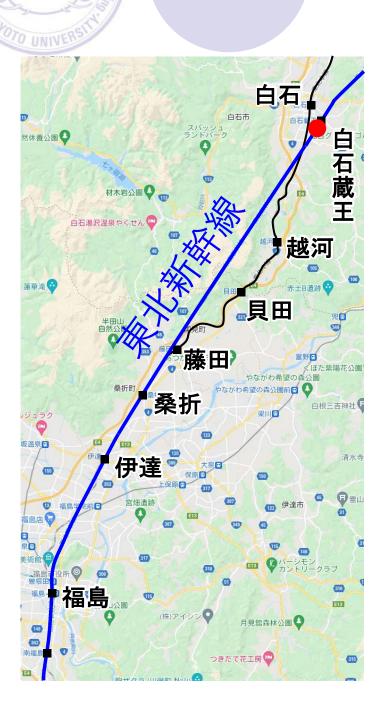
新白石BL(白石蔵王駅南側)

高架橋横梁でコンクリートの剥落・ 鉄筋の露出を伴う 損傷を確認.

2022年4月4日撮影 復旧作業を確認.

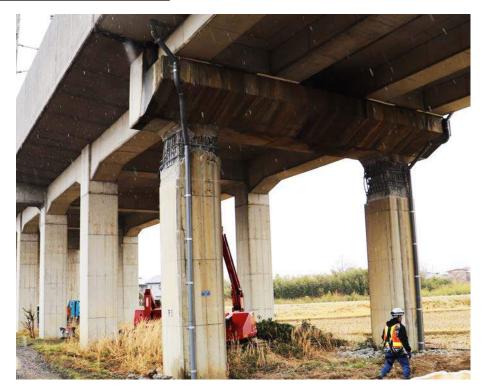
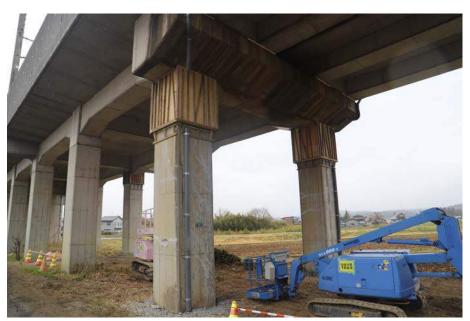
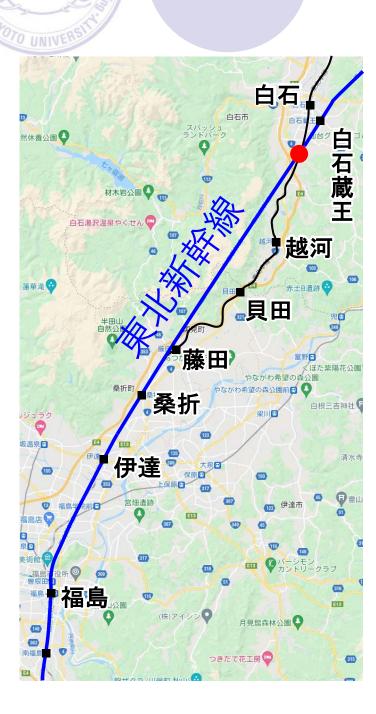
大平BL (新幹線脱線地点北側)

2022年3月18日撮影 高架橋柱部で 軸方向鉄筋の座屈・

コンクリートの剥落を伴う損傷を確認.

2022年4月4日撮影 復旧作業を確認.

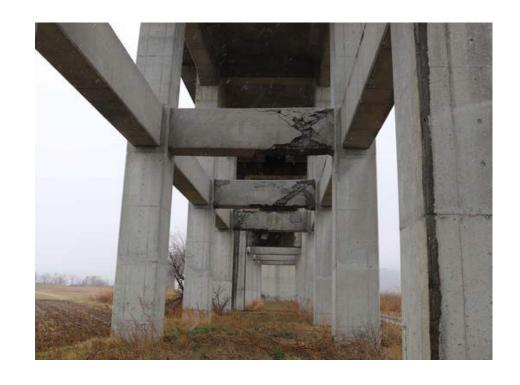
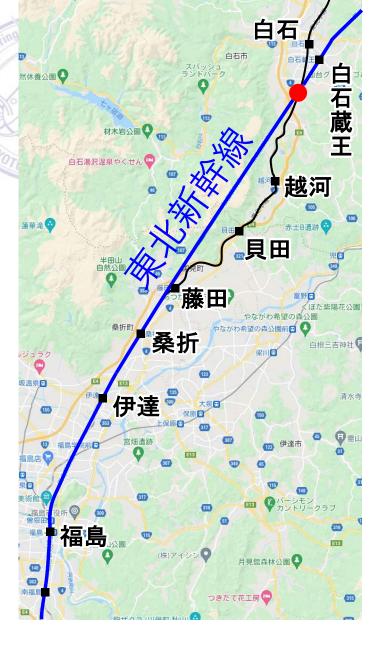
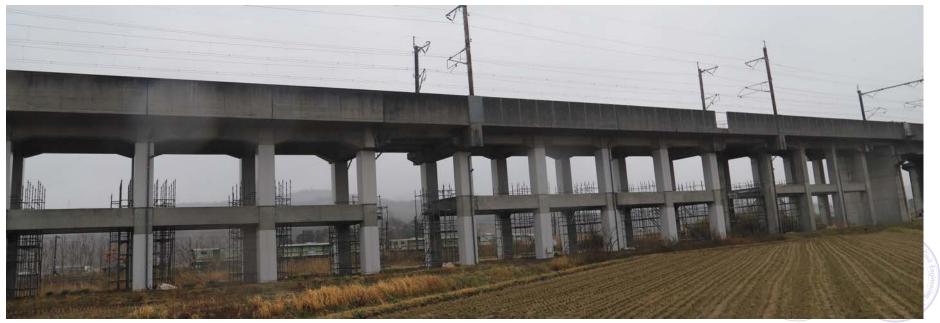
大平BL(新幹線脱線地点)

高架橋横梁でコンクリートの剥落・ 鉄筋の露出を伴う 損傷を確認.

2022年4月4日撮影 復旧作業を確認。

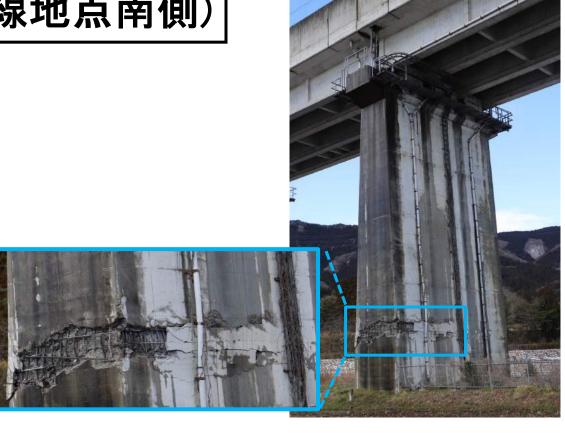
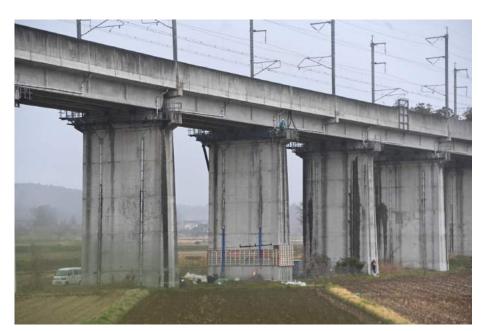
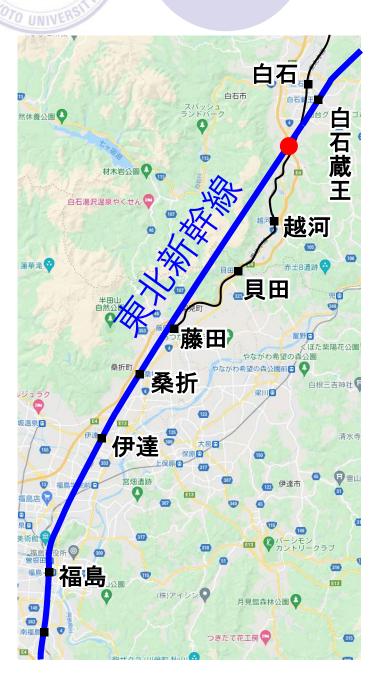
大平BL (新幹線脱線地点南側)

柱部で

軸方向鉄筋の座屈・

コンクリートの剥落を

伴う損傷を確認.

復旧作業を確認.

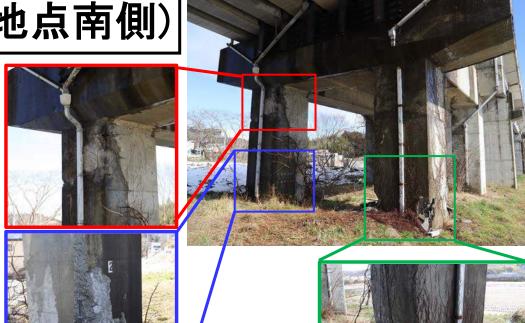
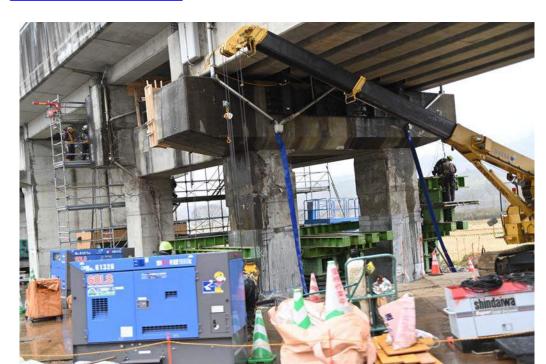
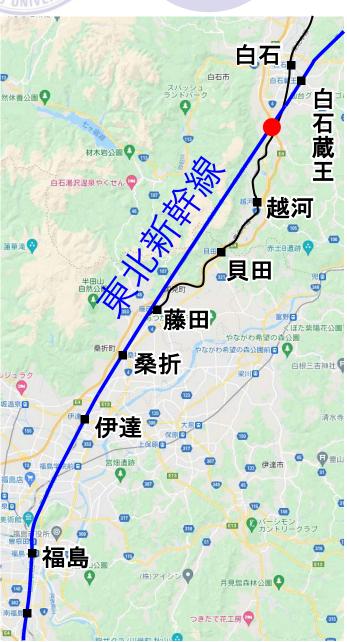
斉川BV(新幹線脱線地点南側)

2022年3月18日撮影 柱部で 軸方向鉄筋の座屈・ コンクリートの剥落を 伴う損傷を確認.

2022年4月4日撮影 復旧作業を確認.

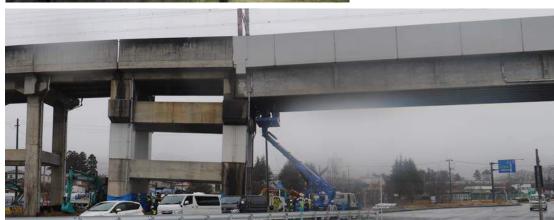
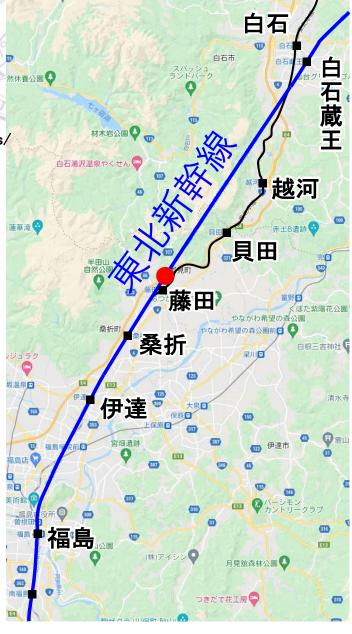
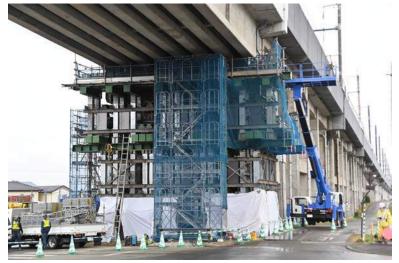
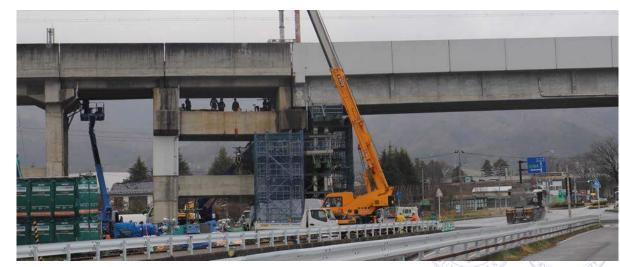
国見IC付近

柱部で

軸方向鉄筋の座屈・

コンクリートの剥落を

伴う損傷を確認.

復旧作業を確認.

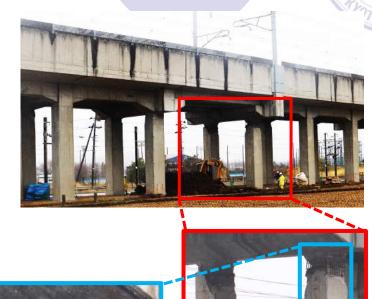
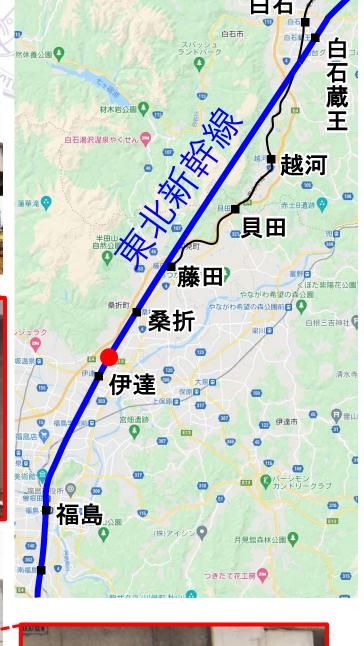
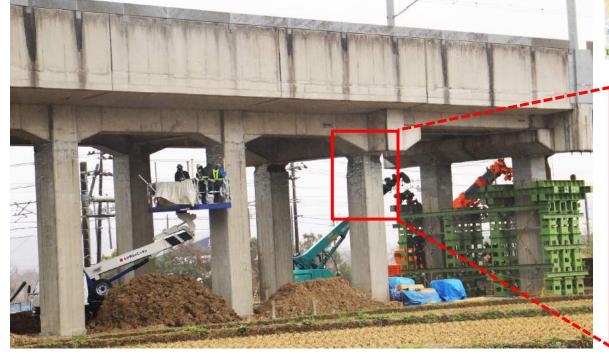
JR伊達駅~JR桑折駅

柱部で

軸方向鉄筋の座屈・

コンクリートの剥落を

伴う損傷を確認.

2022年4月4日撮影 復旧作業を確認。
