# 2024年1月1日能登半島地震 土木構造物現地調査 (第一報/1月23日)

## 鳥川大橋（大谷ループ橋）の報告

高橋良和・植村佳大  
京都大学

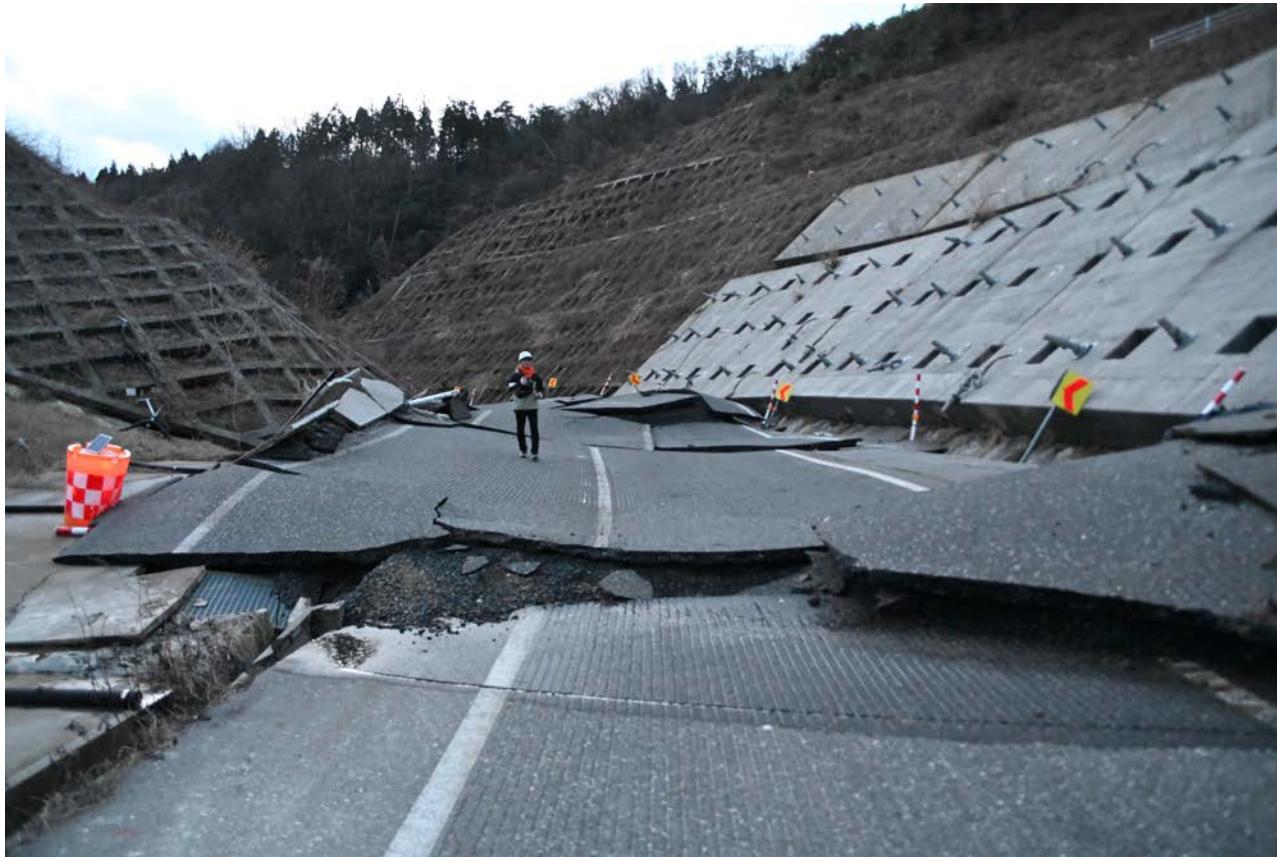
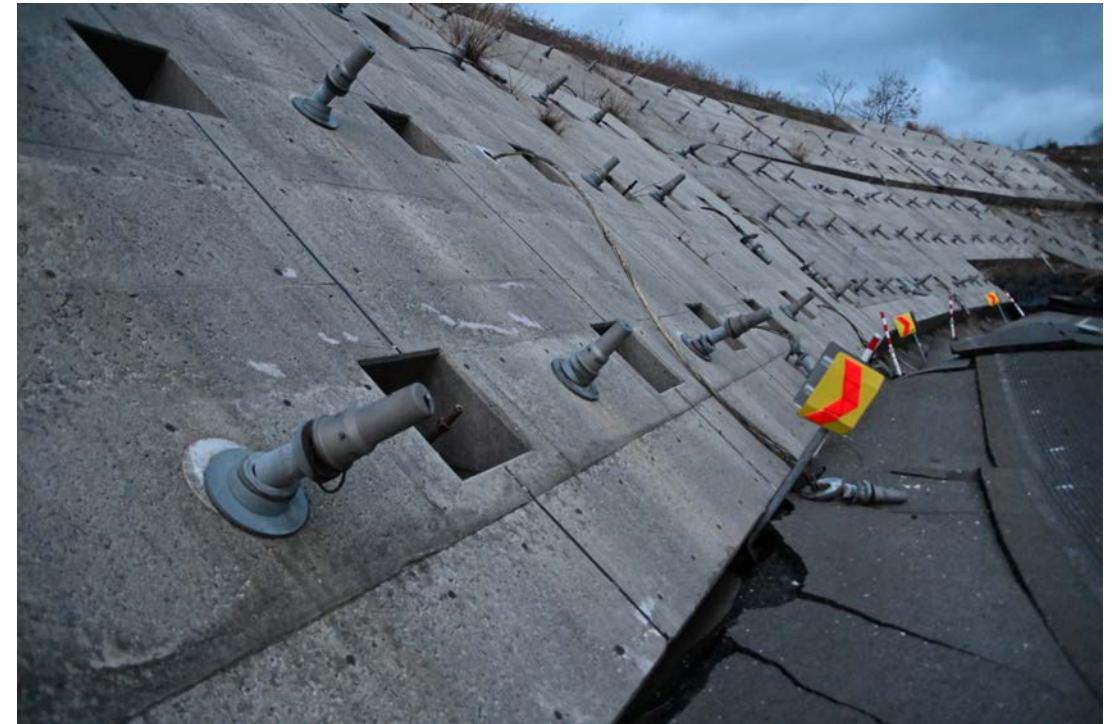
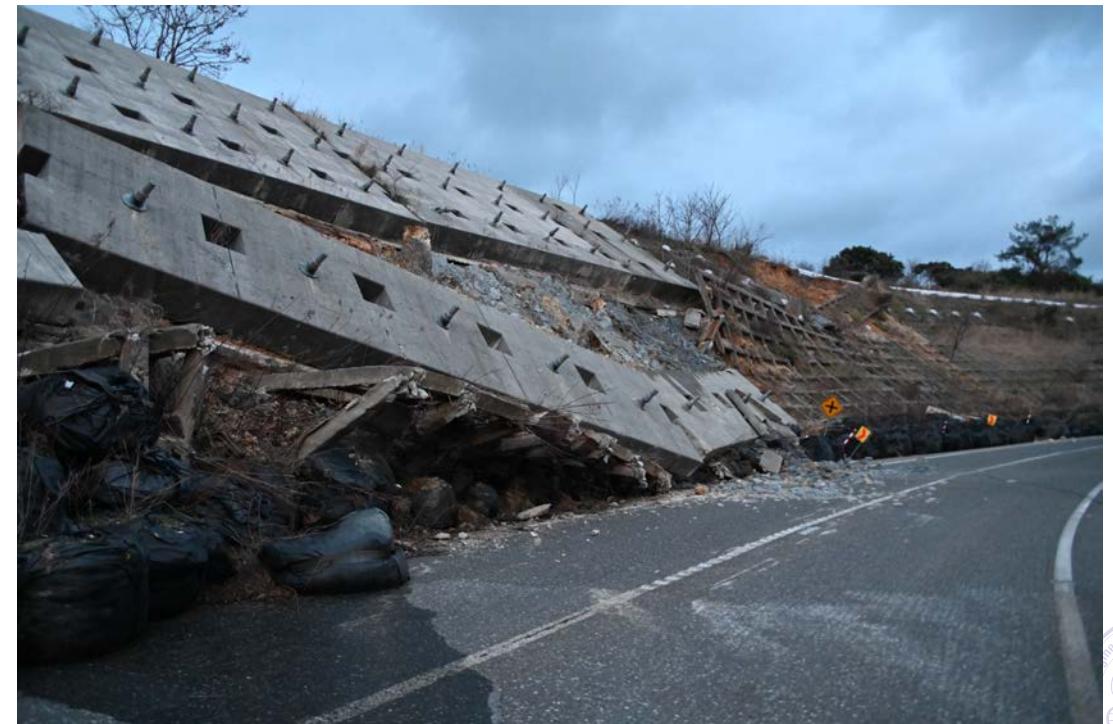
## 国道249号の路盤崩壊

斜面法面は法枠工により保護されていたが、その上から、コンクリートブロック+グラウンドアンカーによる補強が追加されている。地震によりアンカーも引き抜け、新旧共に崩壊。

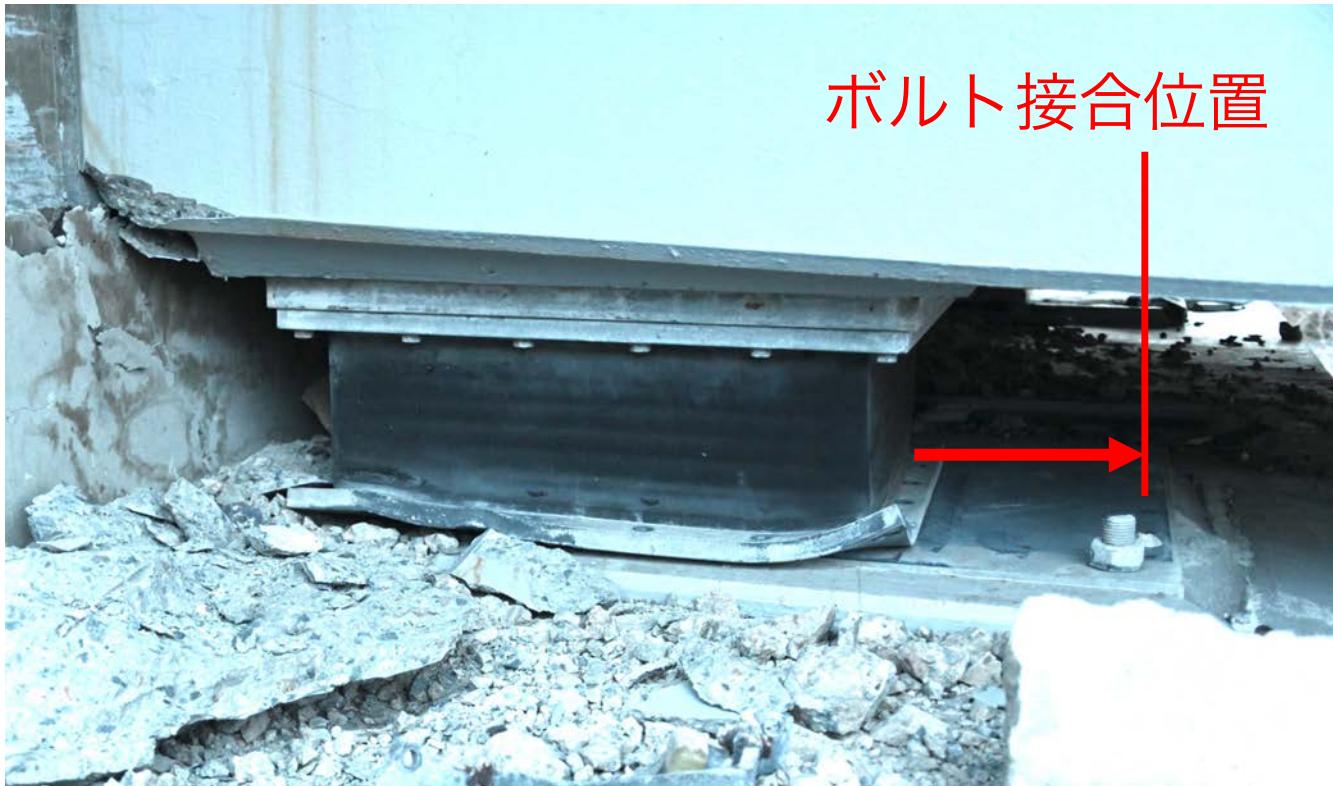
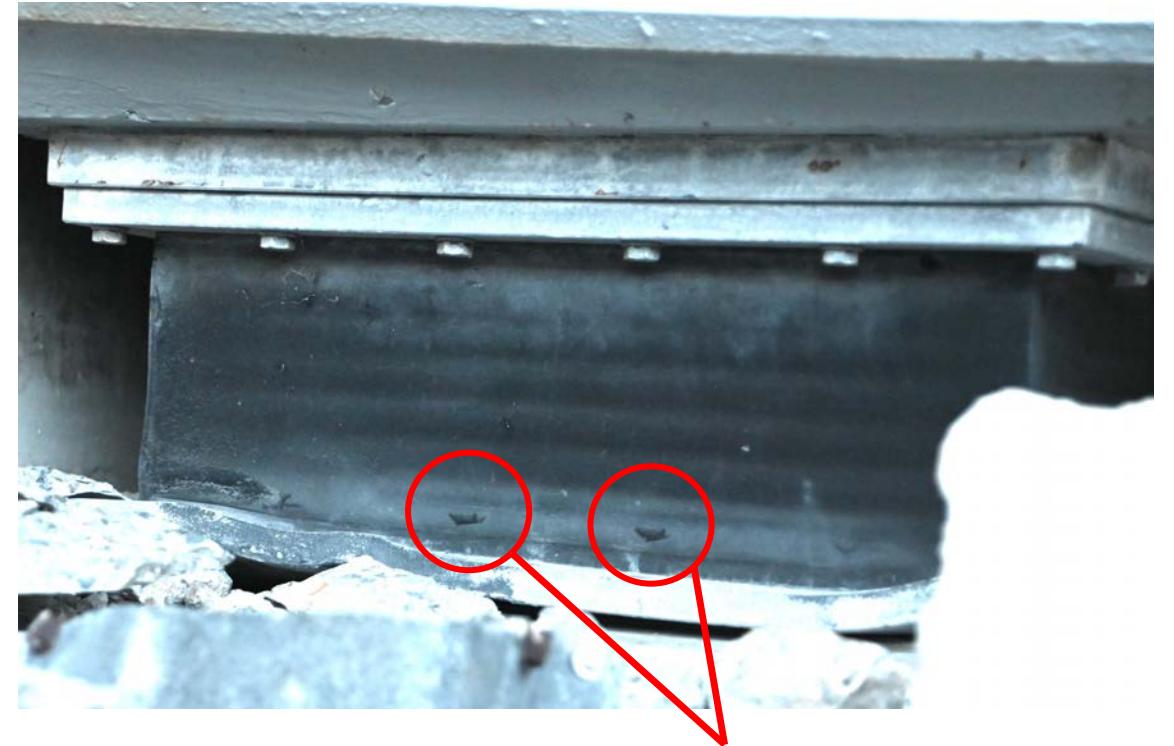
下沓ボルトとの接触痕  
→橋軸直角方向に大きな変形

橋台上のベースプレートとゴム支承下沓間のボルトの破断

桁部に大きな被害がないことから、橋台が内側に移動したことによる損傷と推定。大きな変形が発生したと考えられるが、ゴム支承部が破断しなかったため、鉛直方向の支持機構は維持されている。

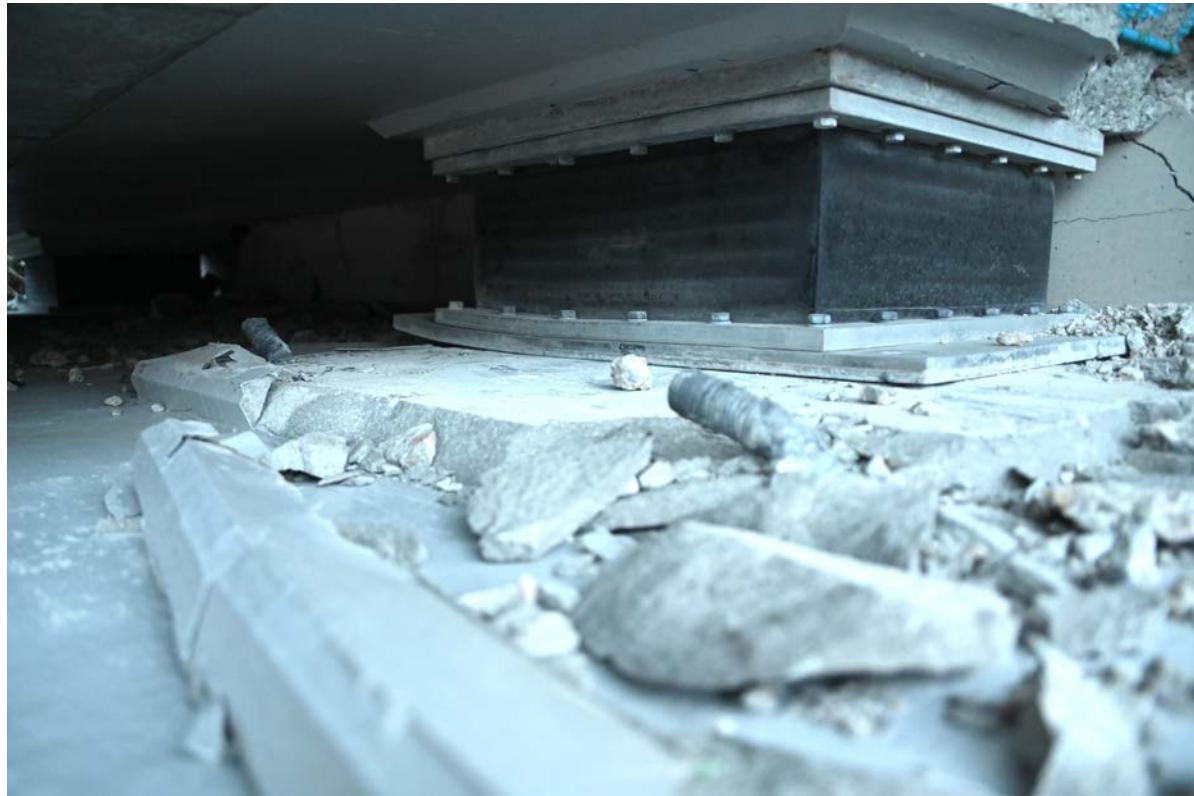
橋台とベースプレート間のボルトの損傷

北側支承が下沓とベースプレート間で分離したのに対し、南側支承は橋台とベースプレート間で分離。橋台が下方に沈下したことによるアンカーボルトのナット引き抜けか。

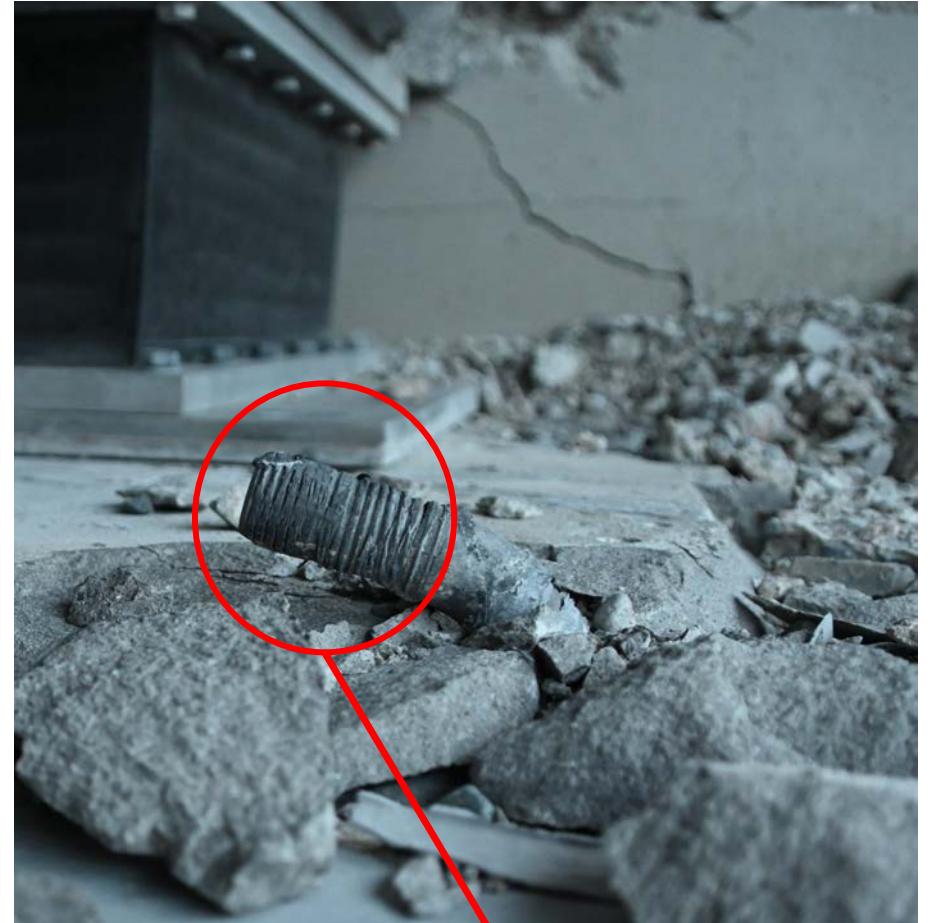
ネジ山が潰れている

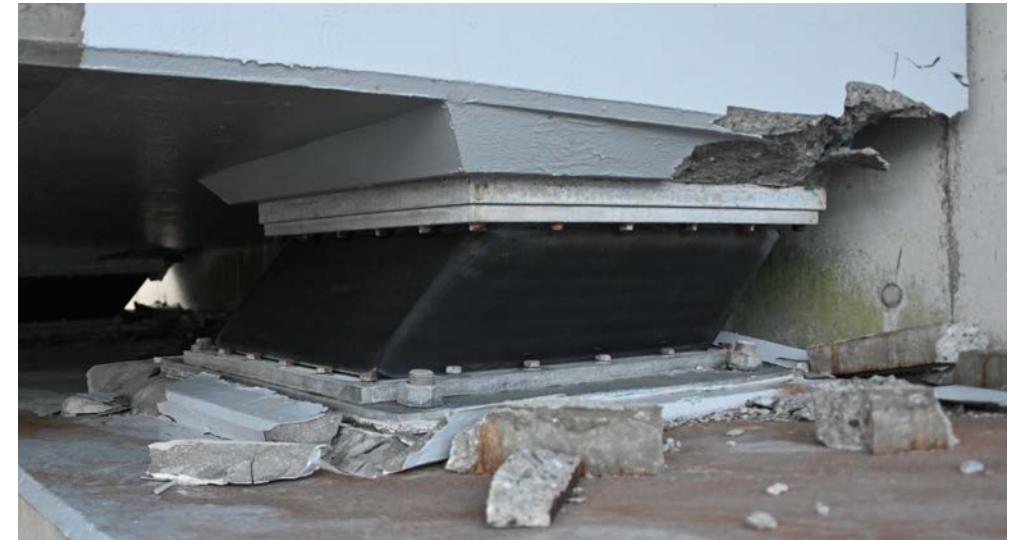
北側支承

ゴム支承部・取付部に損傷なし。  
橋台の移動にゴム支承は追随し、  
上下部接続機能は維持された。

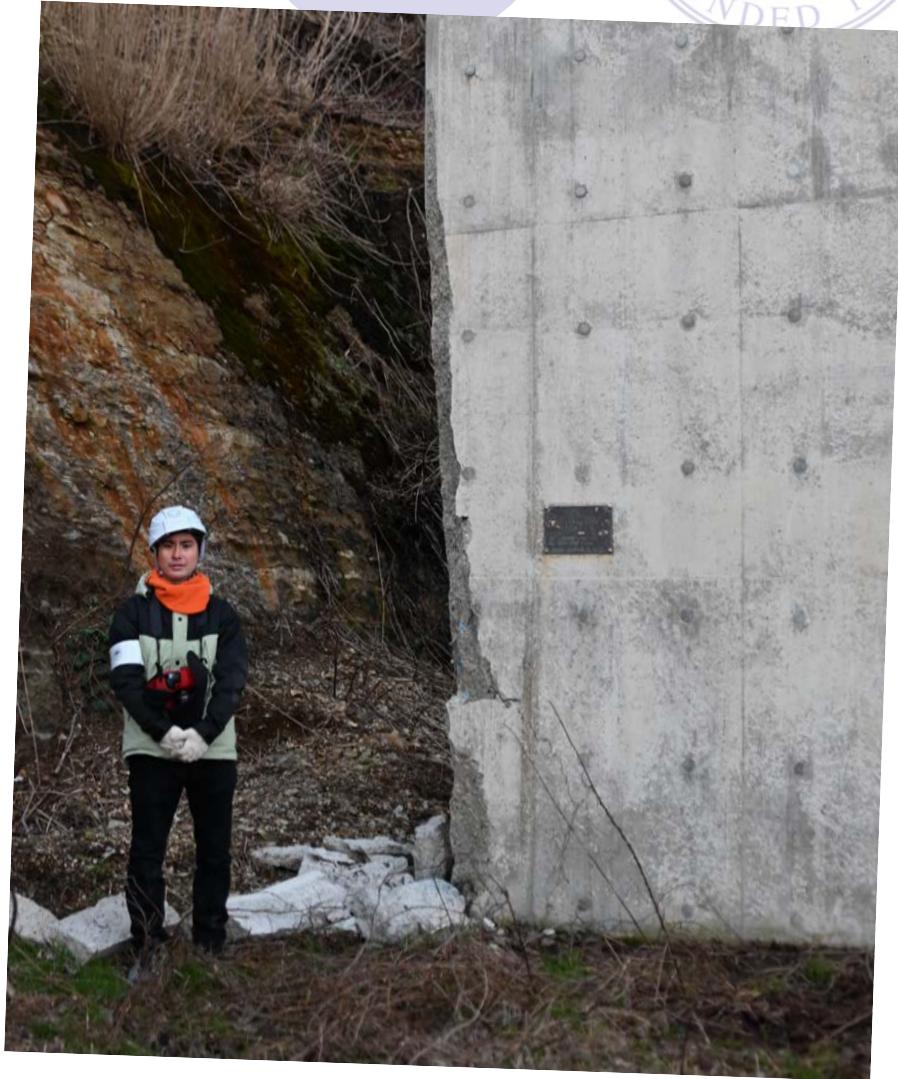
柱基部の南東隅角部

かぶりコンクリート剥落

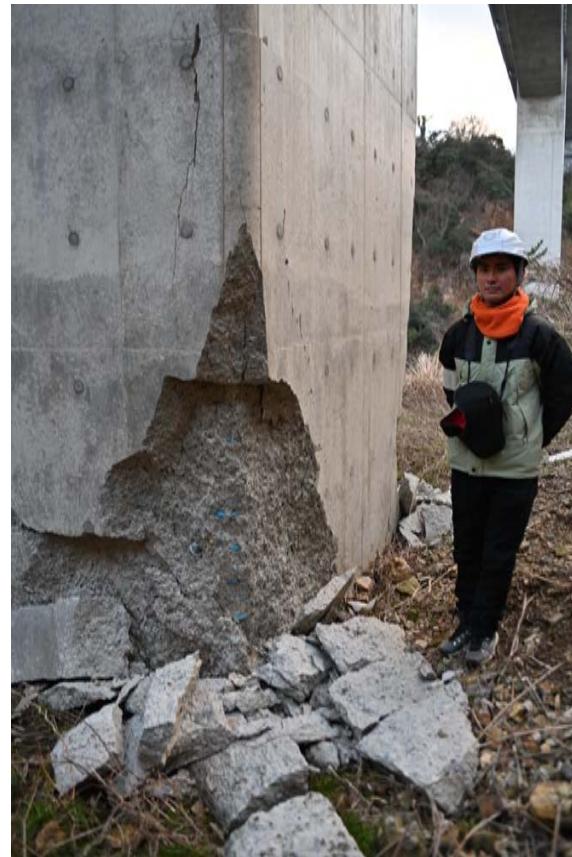
南西隅角部

かぶりコンクリート  
大きく剥落

南西方向に大きく変形したか？

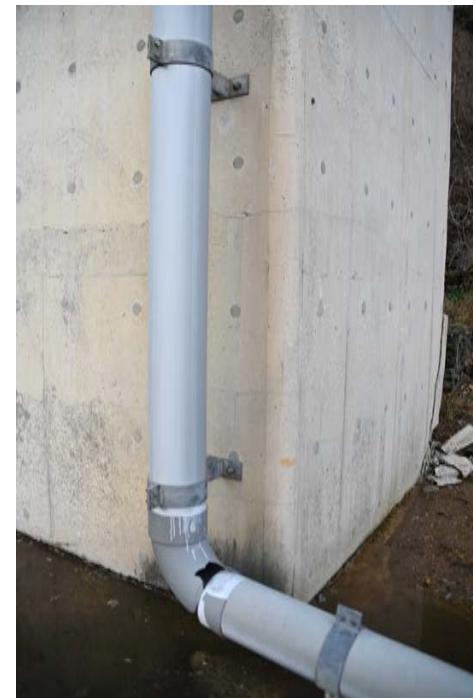
北東隅角部

かぶり  
コンクリート

剥落なし

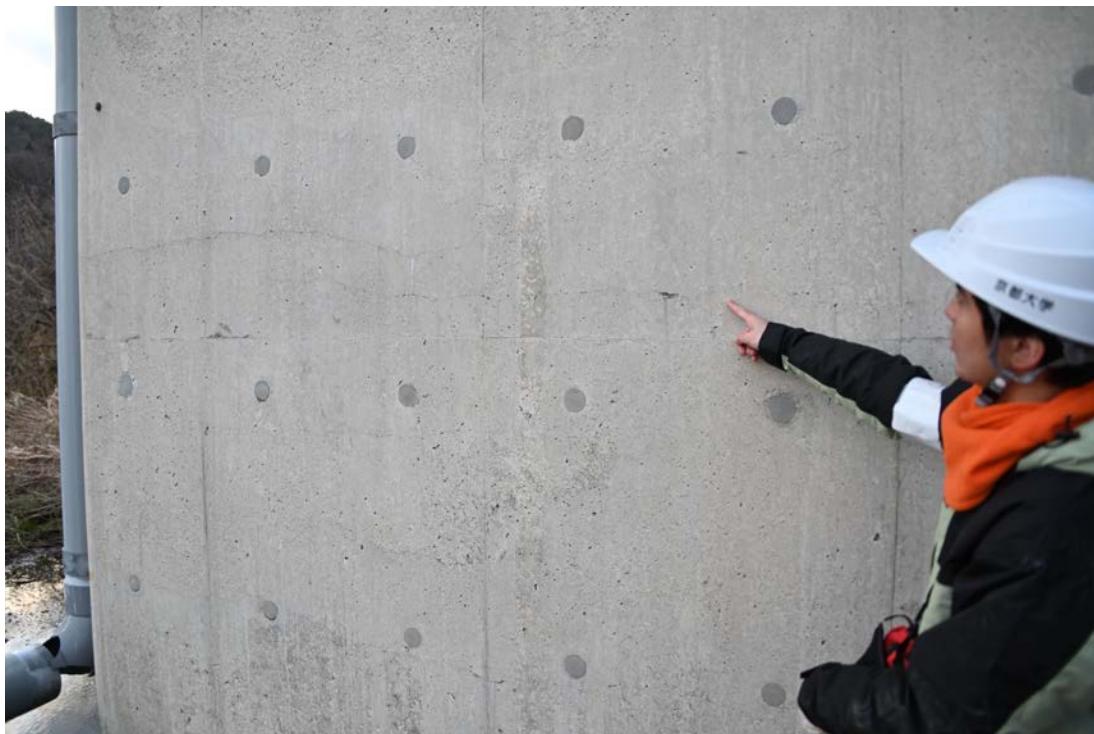
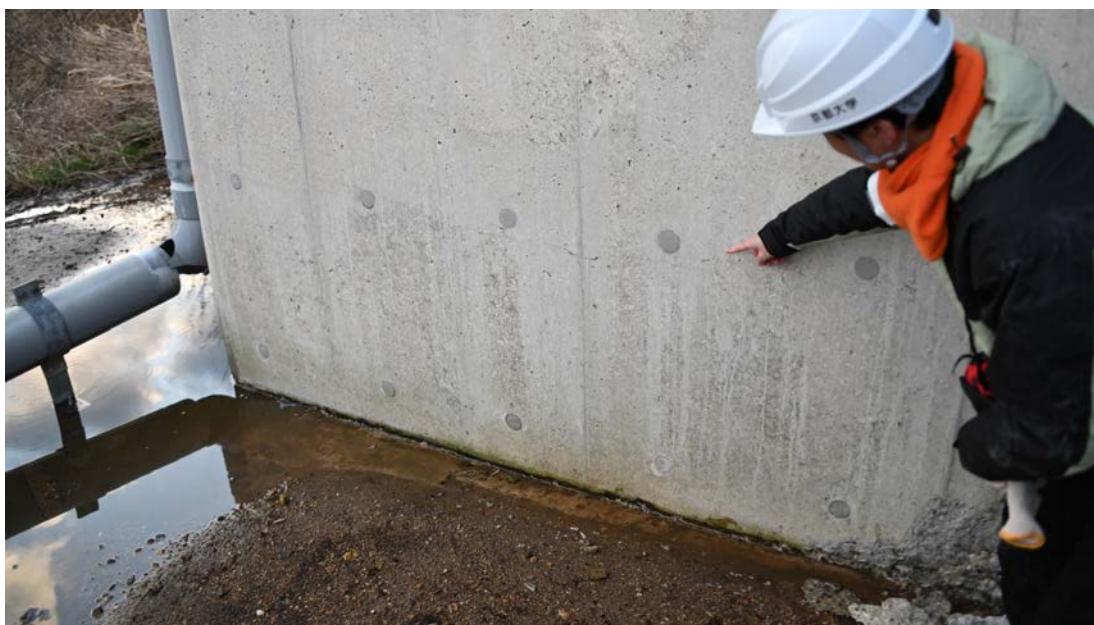
北面の曲げひび割れ

- 損傷レベルは、部材降伏程度か？
- 2000年代RC道路橋脚モデルに対する解析結果と整合性あり

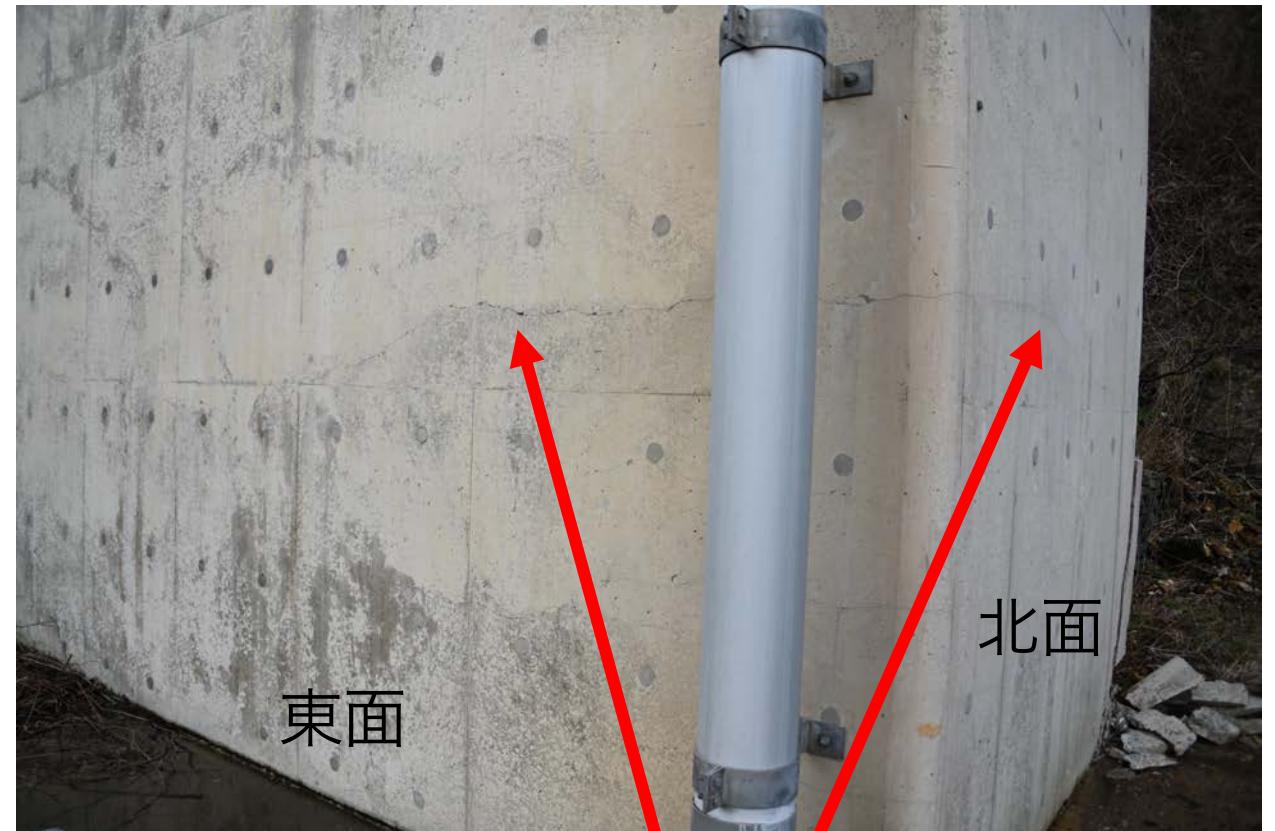
柱基部の北東隅角部の  
曲げひび割れ

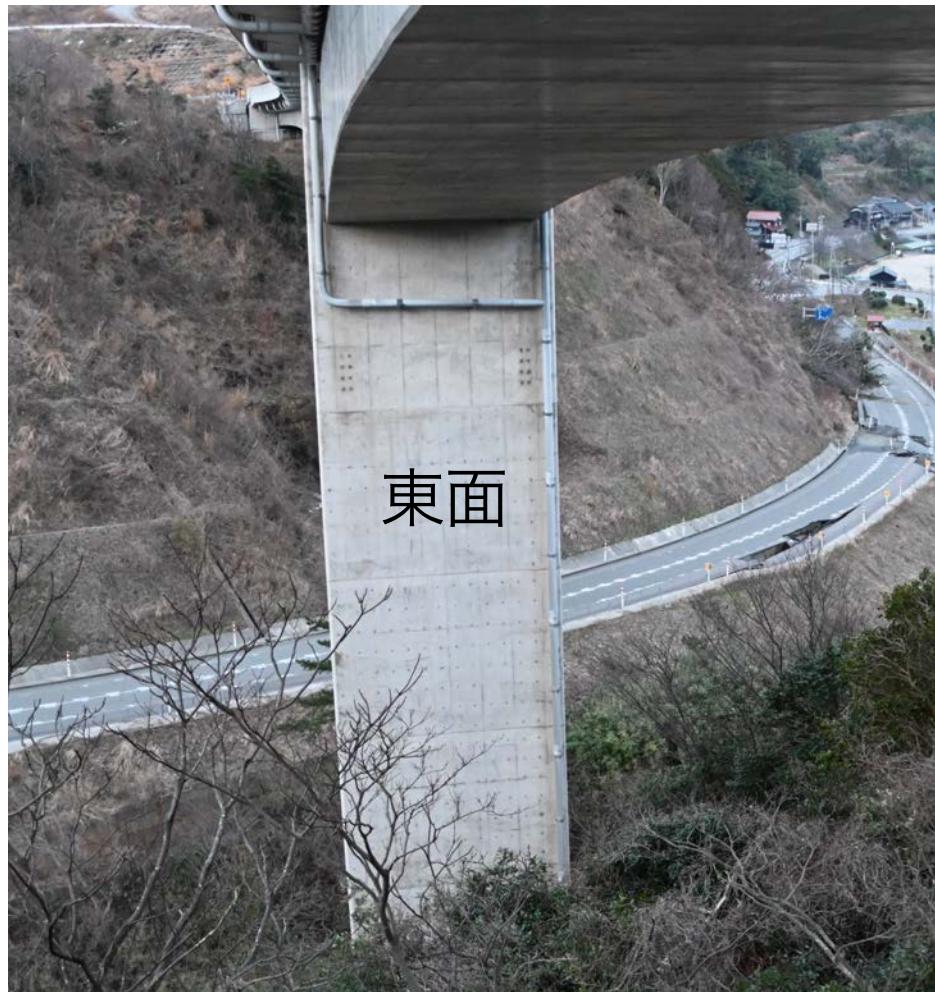
柱上部に損傷なし

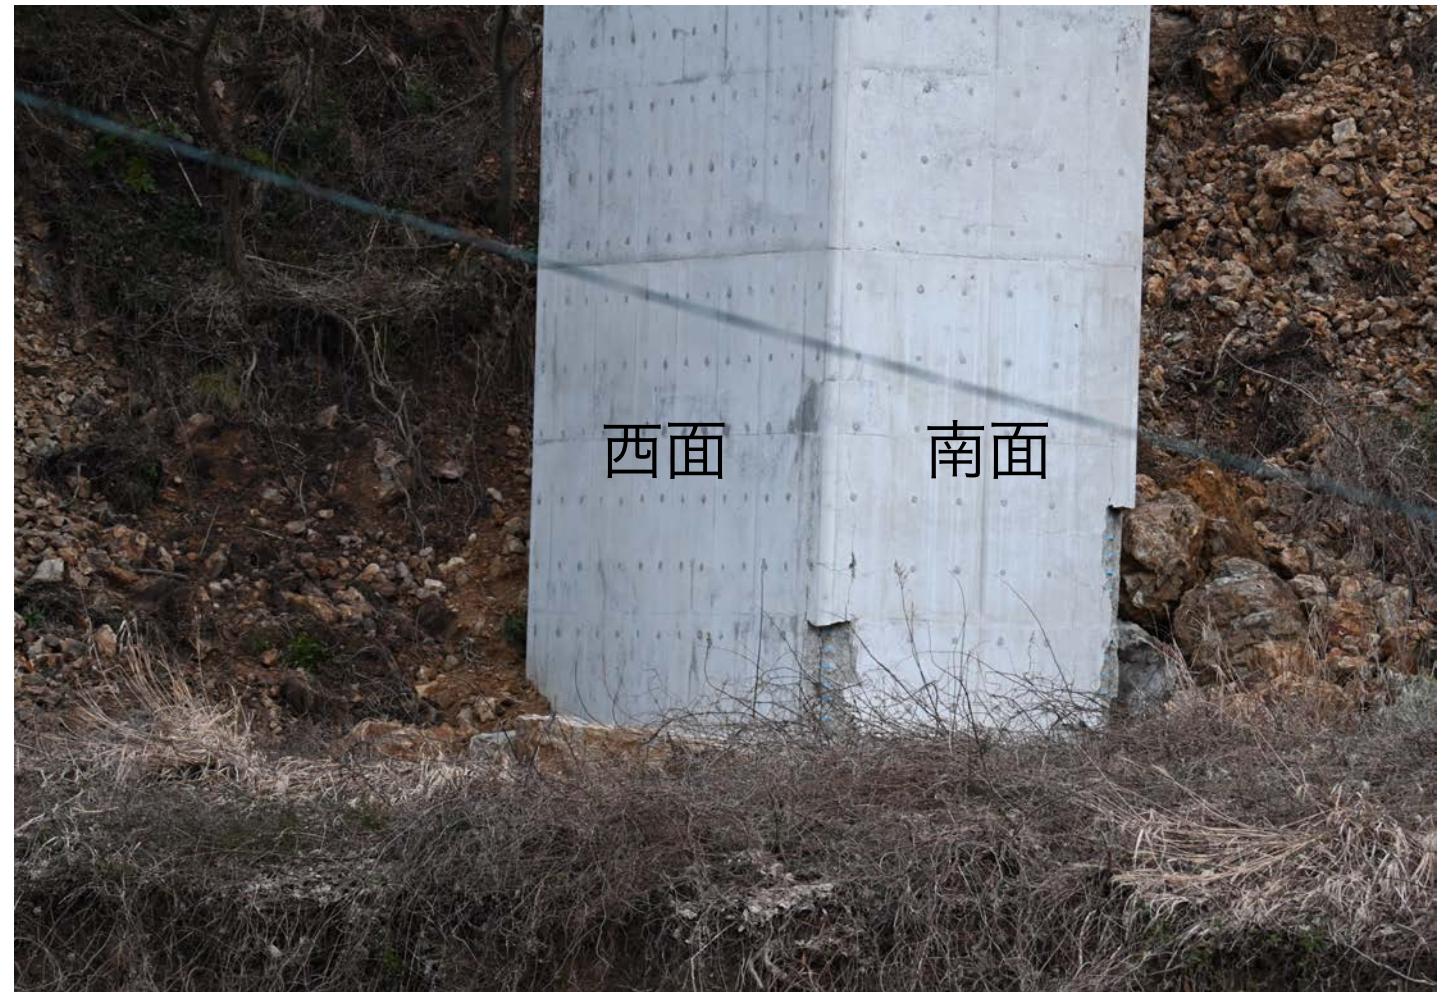
柱基部の隅部のかぶりコンクリートが剥落  
帯鉄筋が露出

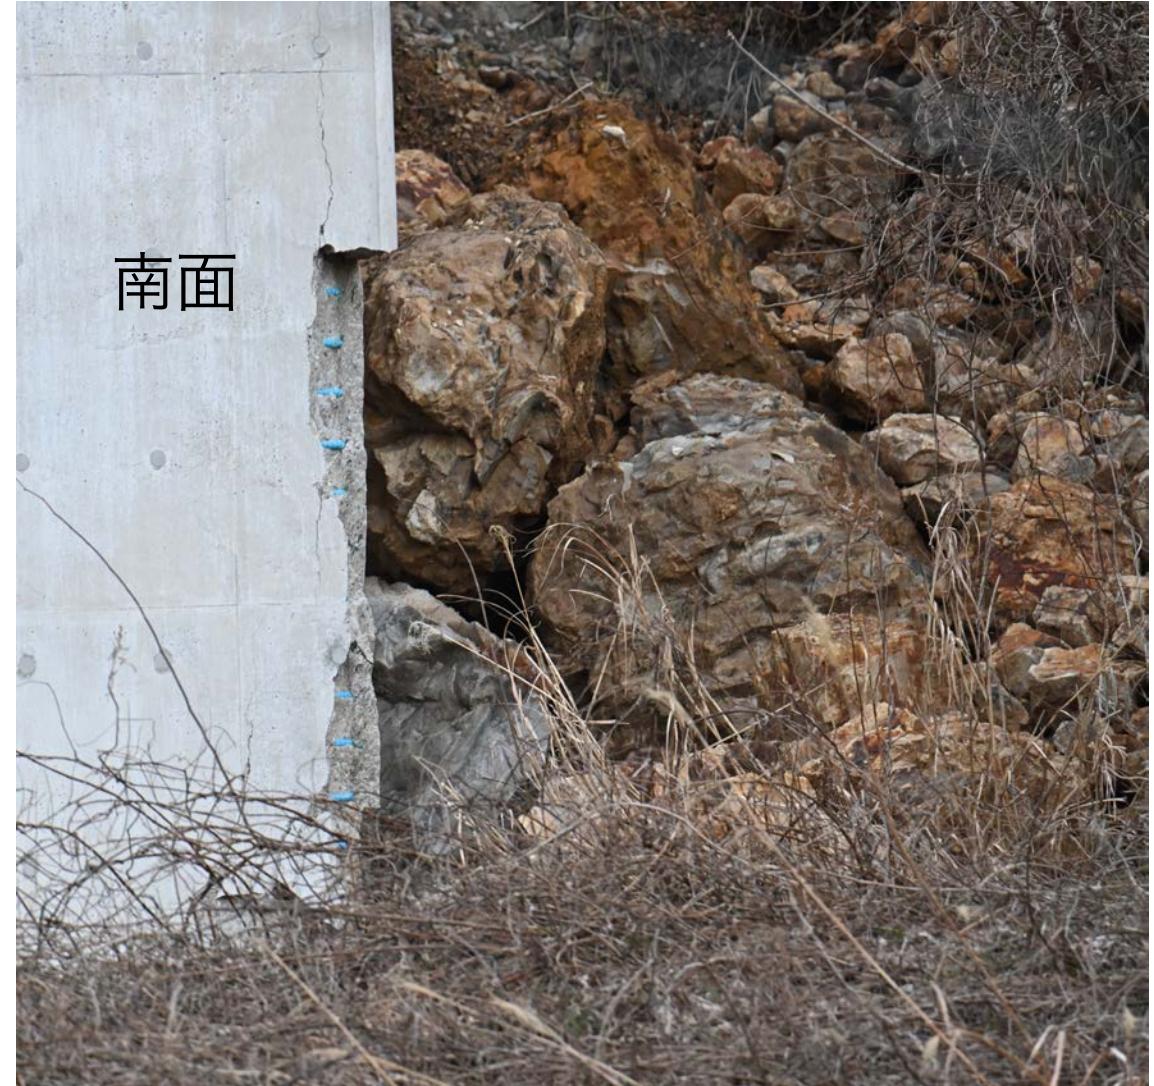
柱基部の南東隅角部

曲げひび割れ？  
(基部に到達できず、遠方より撮影)
