# 2024年1月1日能登半島地震 土木構造物現地調査 (第二報/1月24日)

## 計測震度6強を観測した珠洲市における 緊急輸送道路周辺の道路橋の報告

高橋良和・植村佳大  
京都大学

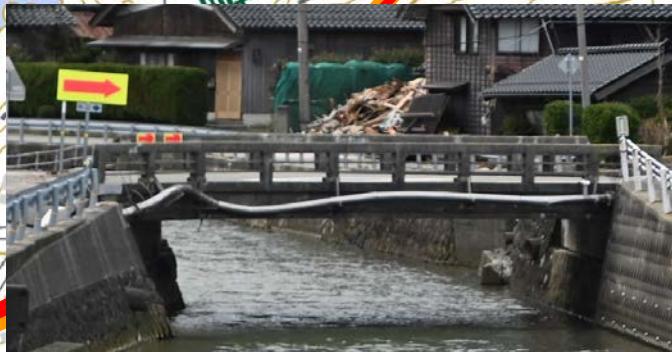
山田橋  
(1径間単純・橋長11.5m)

桁間の高欄が欠ける  
程度の損傷

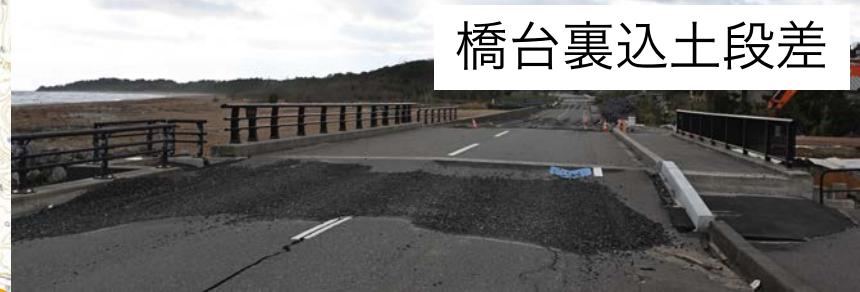
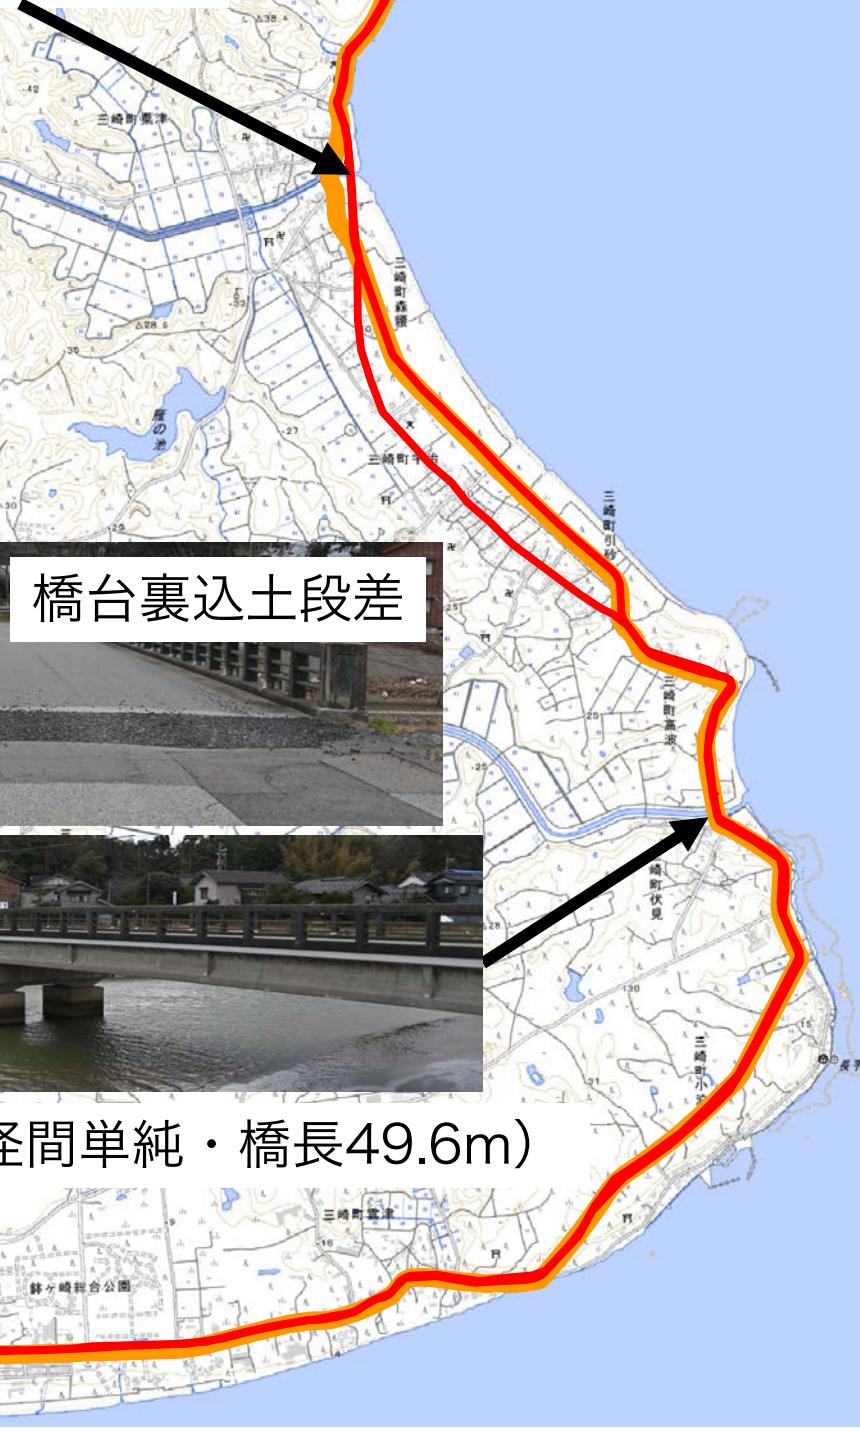
栗津大橋 (2径間単純・橋長19.6m)

橋台裏込土段差

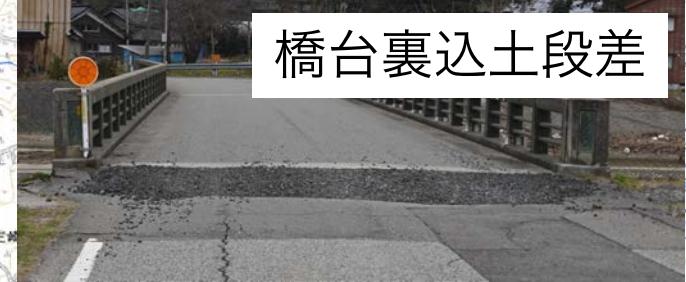
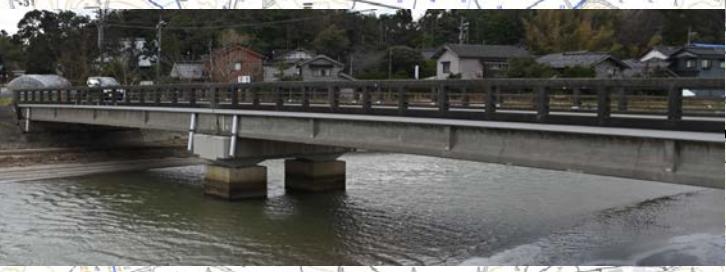
伏見橋 (2径間単純・橋長49.6m)

橋台裏込土段差

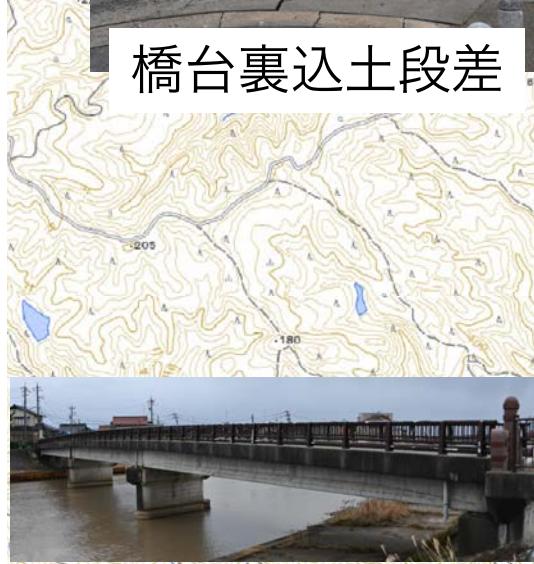
橋台部

橋台裏込土段差

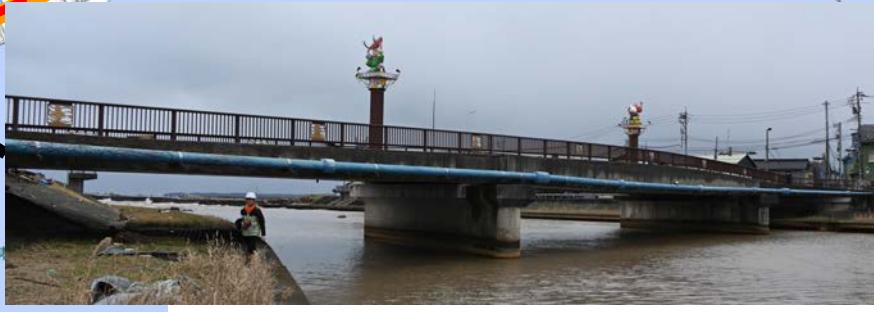
吾妻橋 (3径間単純・橋長87.4m)

橋台裏込土段差

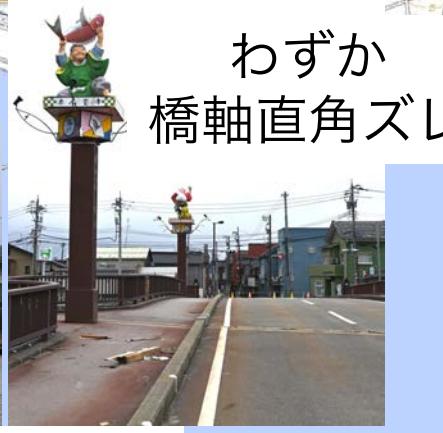
板谷橋 (3径間単純・橋長84.5m)

わずか  
橋軸直角ズレ
