# 2024年1月1日能登半島地震 土木構造物現地調査 (第三報/2月1日)

## 震度7を観測した穴水市・輪島市門前 における緊急輸送道路周辺の道路橋の報告

高橋良和・植村佳大  
京都大学

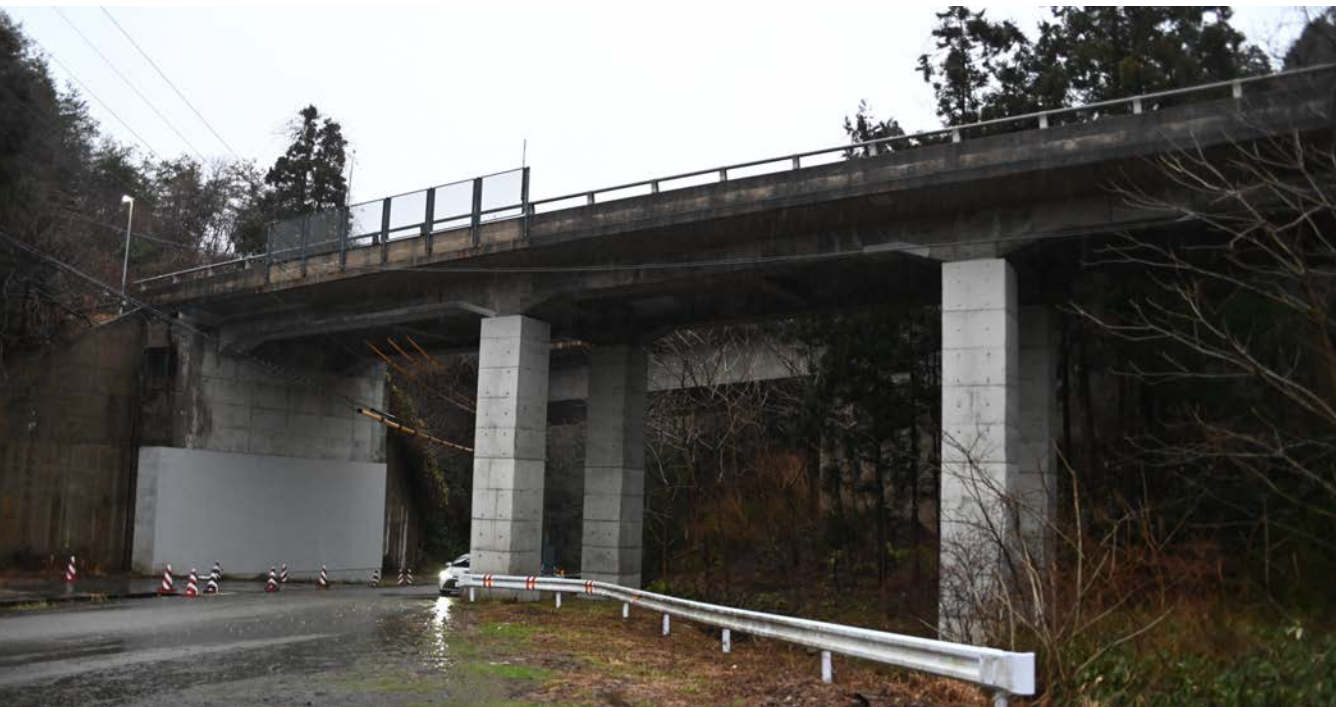
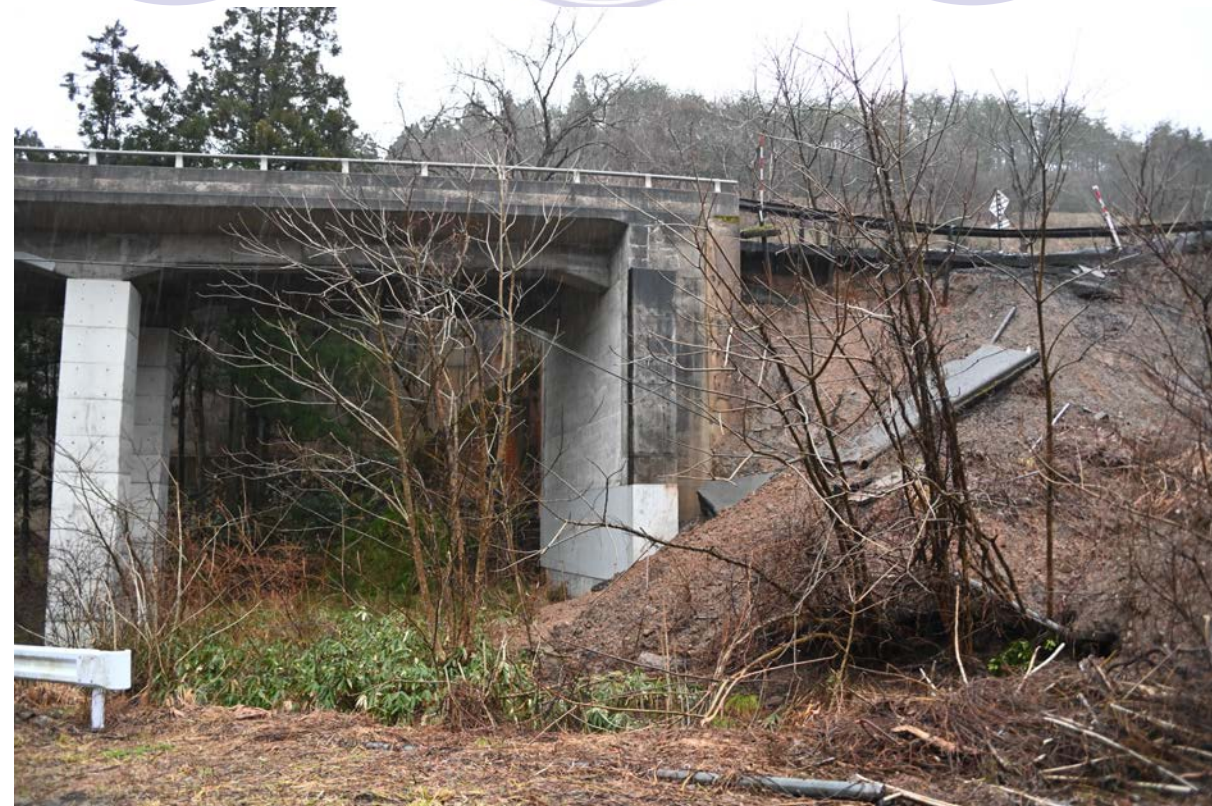
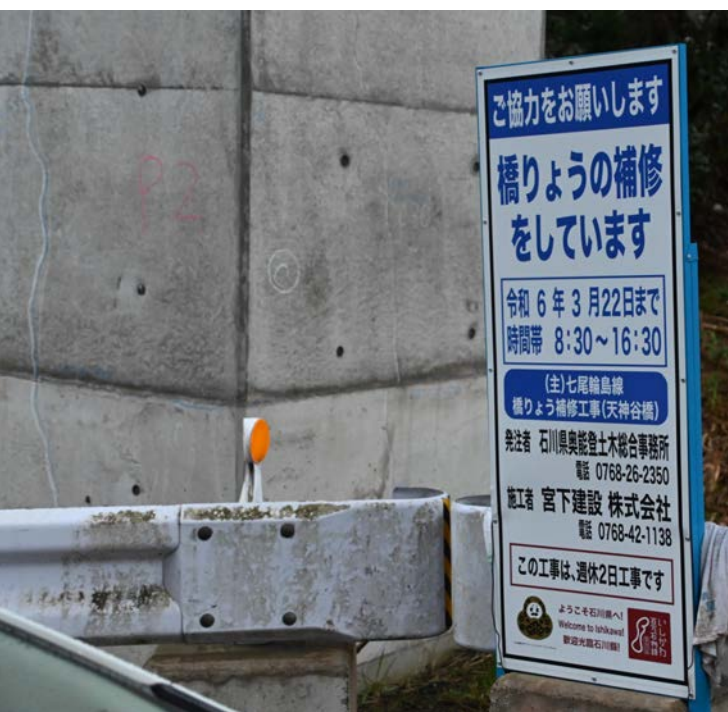
# 天神谷橋

- 供用(建設)年度：1978
- 橋長 43.2m / 幅員 9.5m
- 橋脚耐震補強済み
- 橋梁の補修工事中
- 橋梁部に特に損傷なし
- 南側橋台裏の土工部崩壊

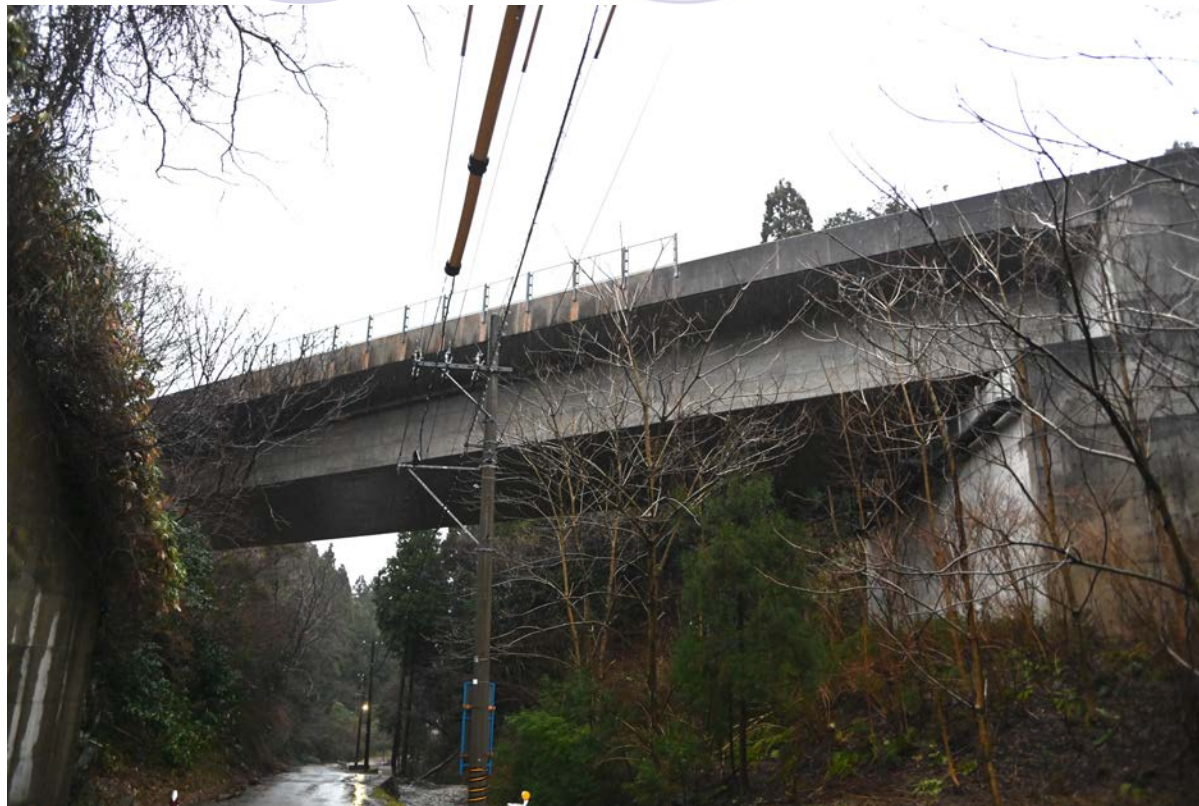
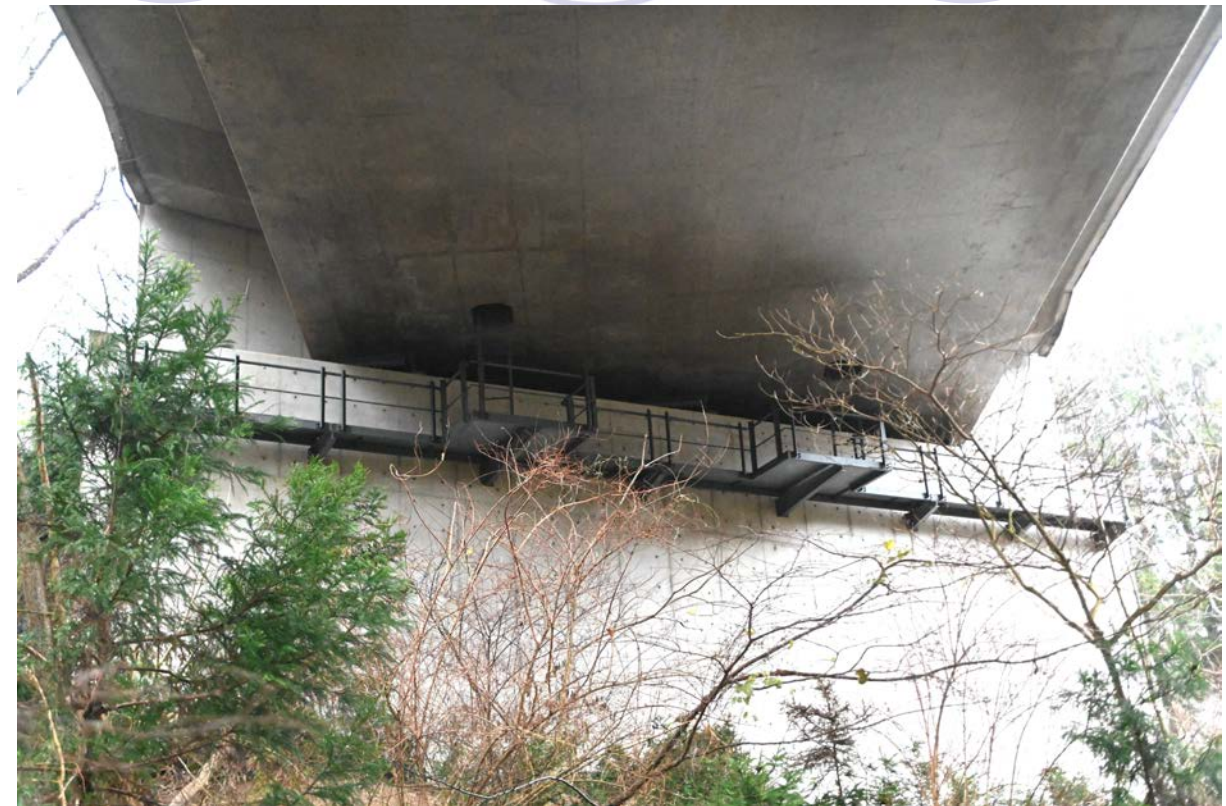
# 天神谷橋

- 供用(建設)年度：2004
- 橋長 59m / 幅員 16.4m
- 橋梁部に特に損傷なし

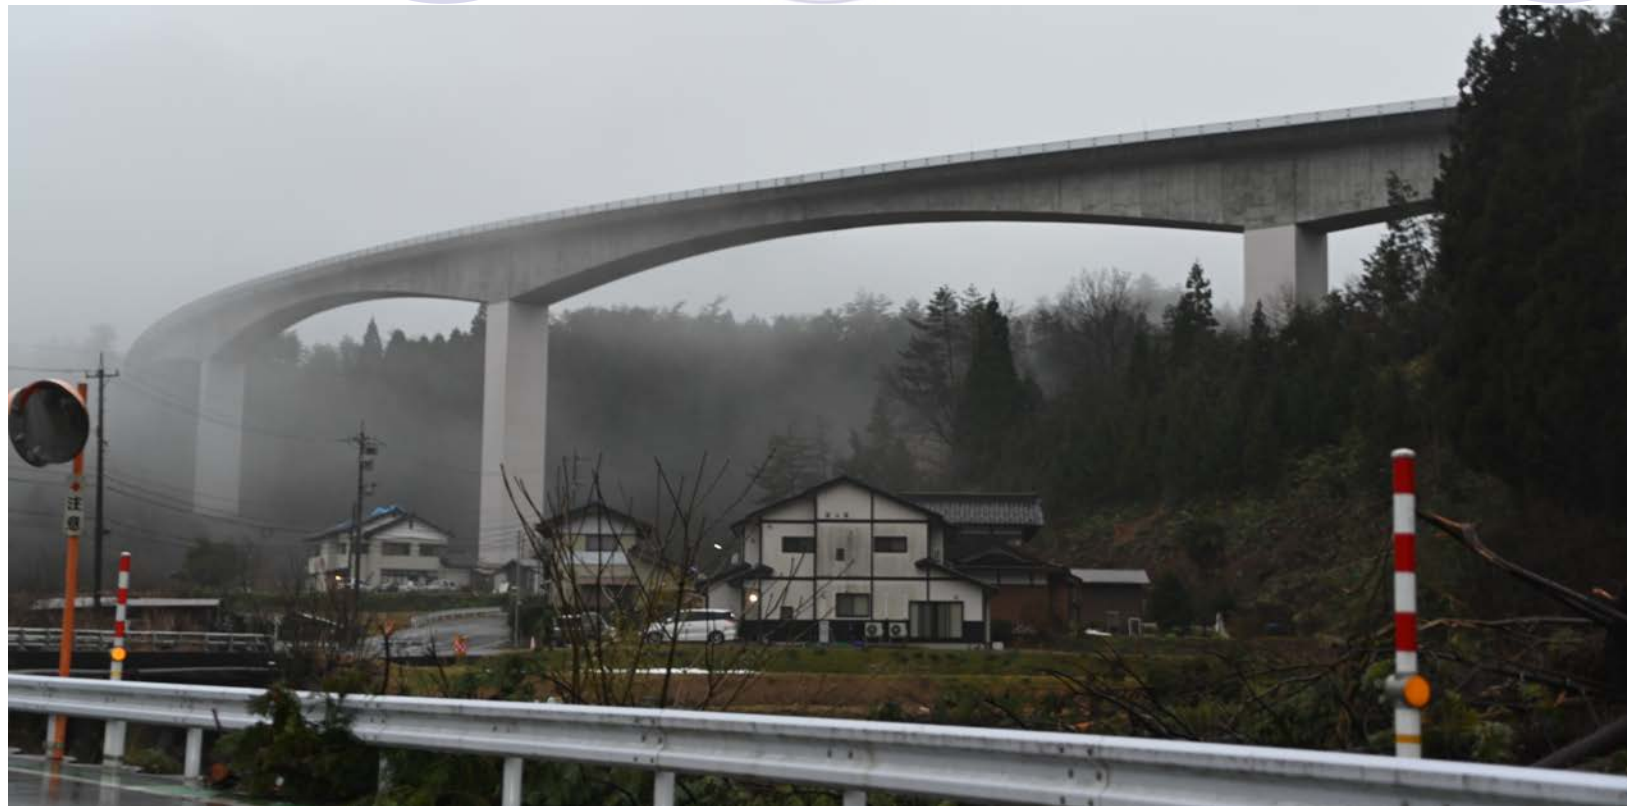
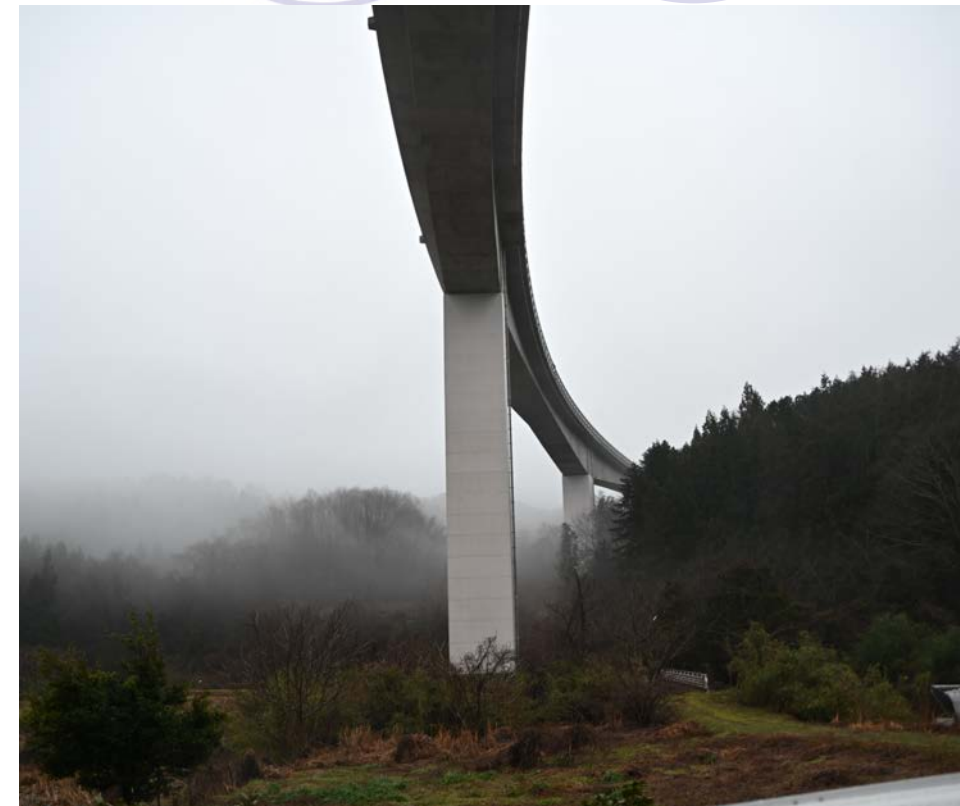
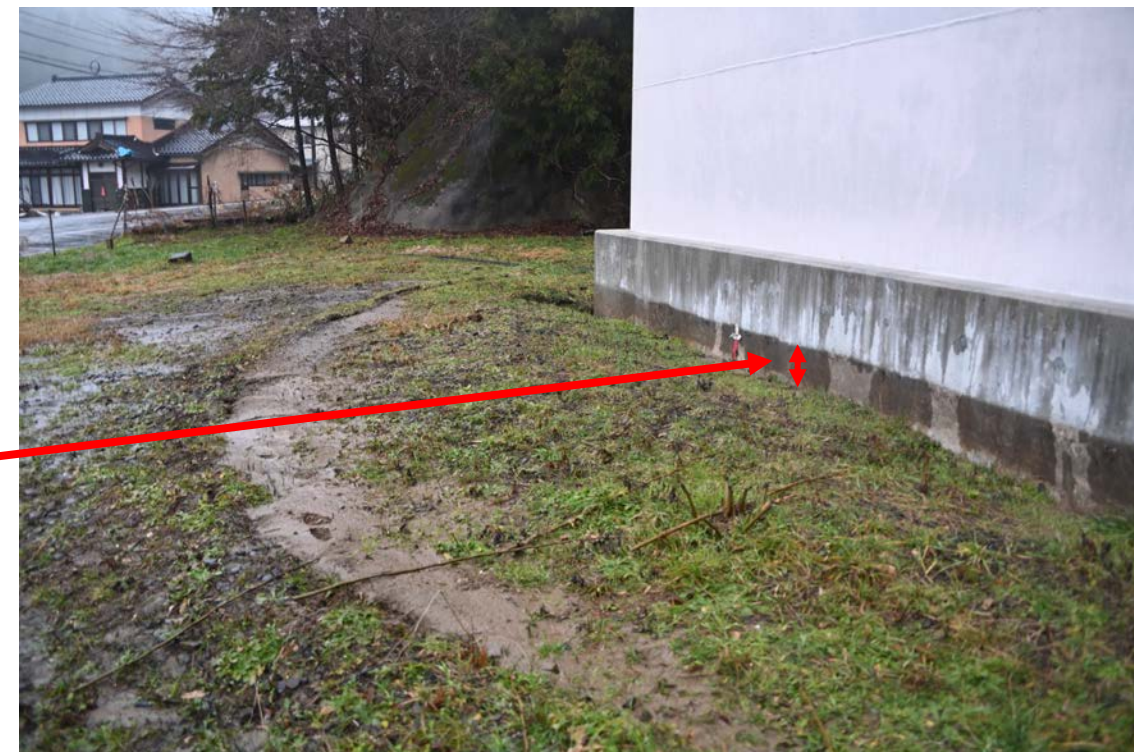
# 能登大橋

- 供用(建設)年度：1978
- 橋長 430m / 幅員 9.5m
- 橋梁部に特段の損傷なし
- 橋脚基礎部、地盤がやや沈下？

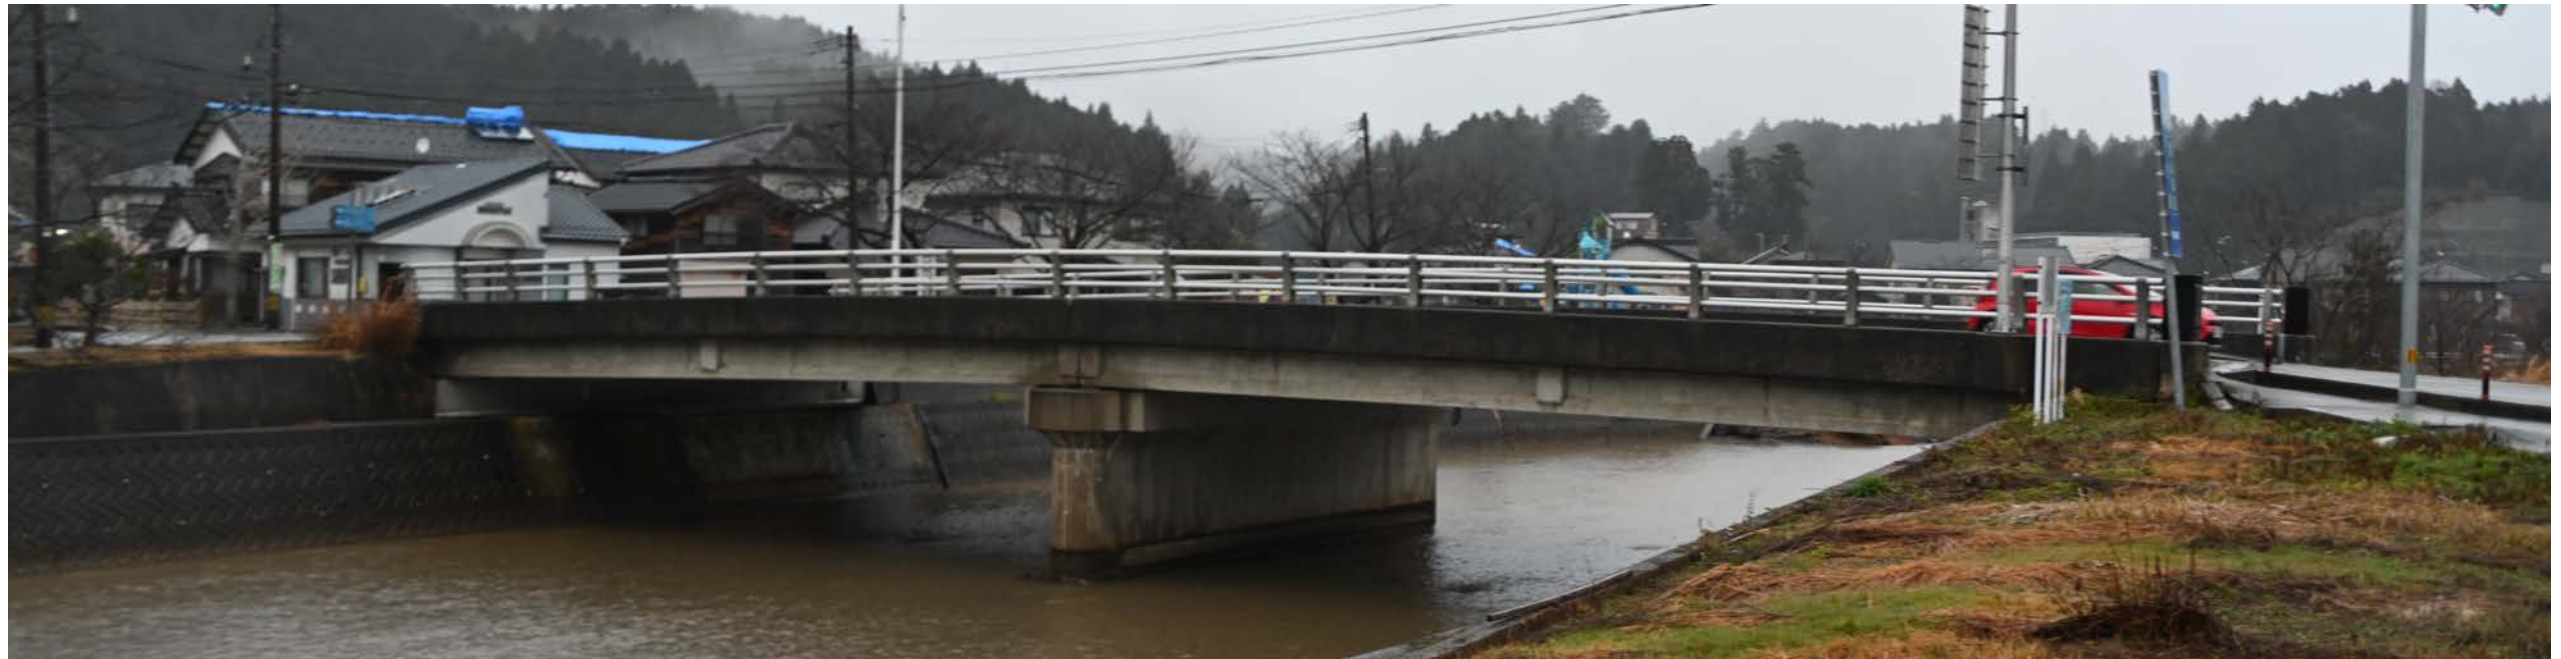
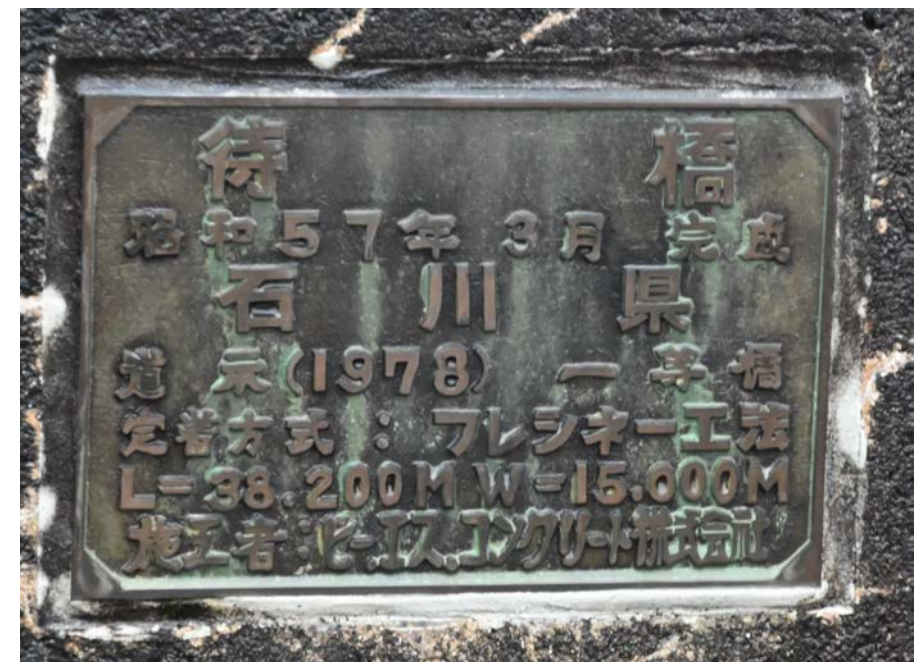
# 待橋

- 供用(建設)年度：1982
- 橋長 38.2m / 幅員 15m
- 橋梁部に特段の損傷なし
- 橋台裏込土やや沈下

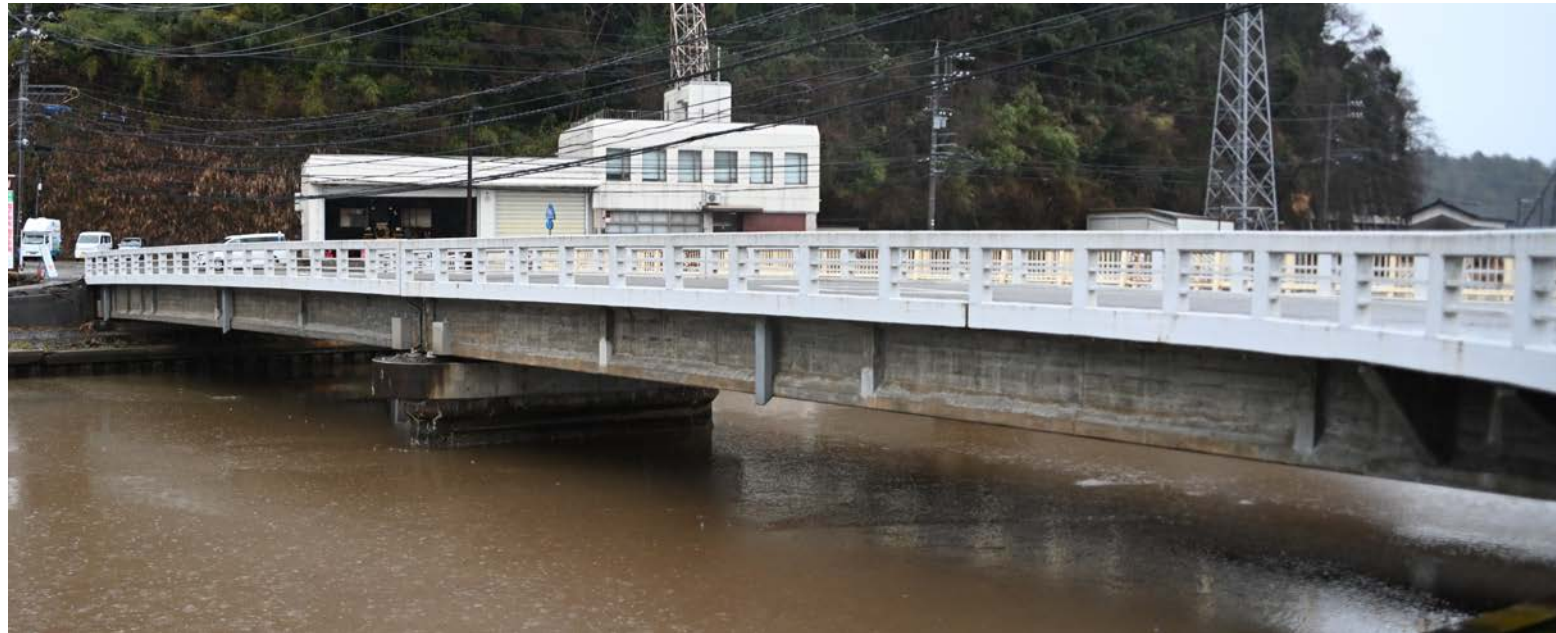
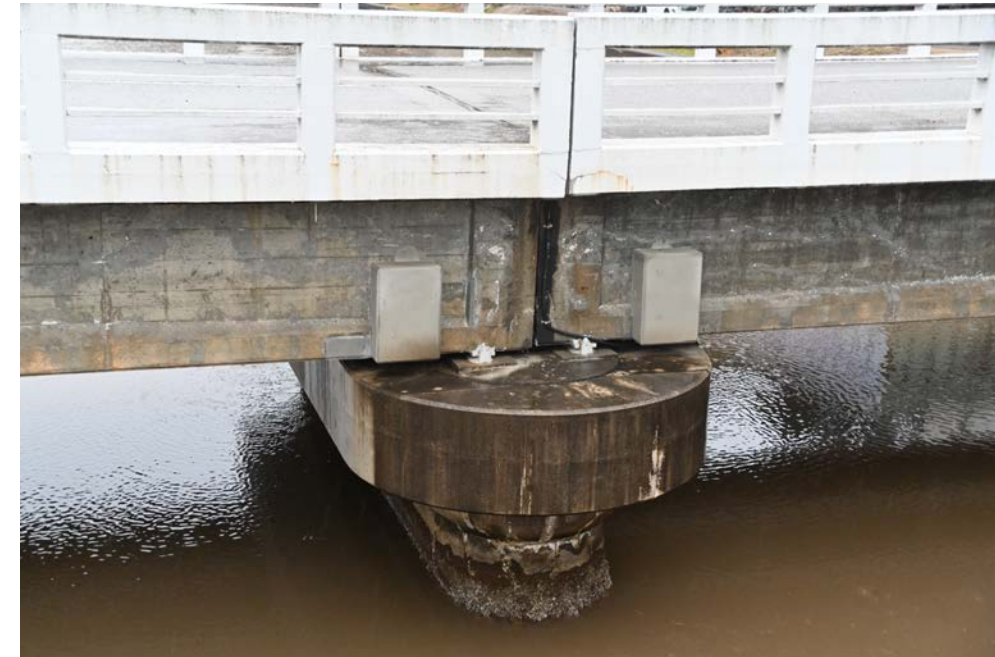
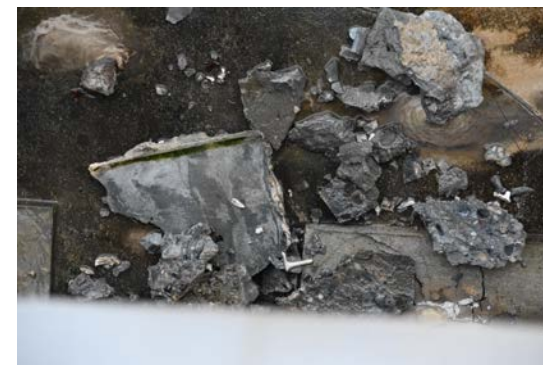
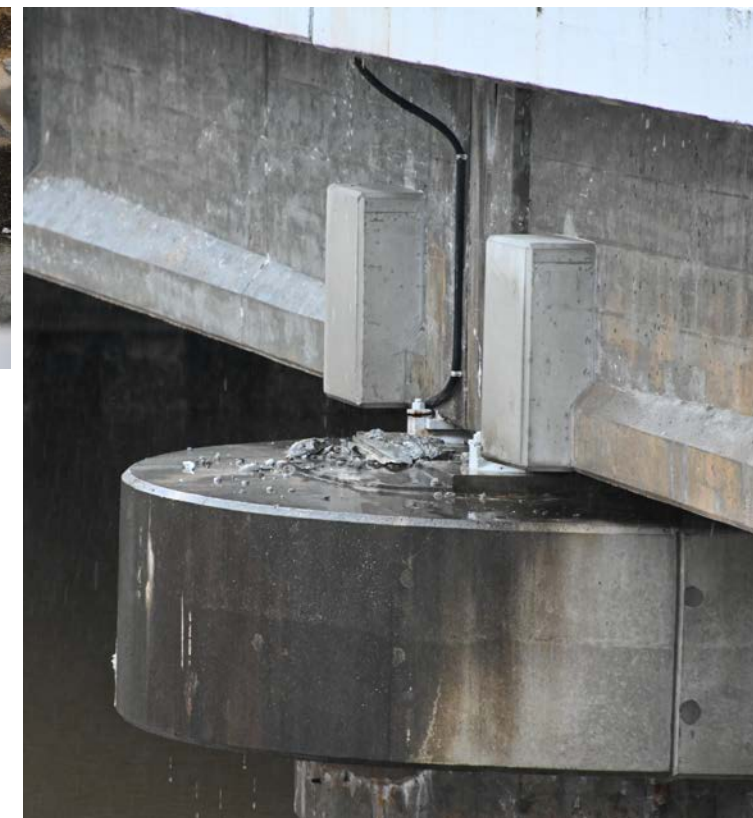
# 長谷部橋

- 供用(建設)年度：1969
- 橋長 51m / 幅員 7m
- 橋梁部に特段の損傷なし
- 桁間がやや動いたか？  
中間橋脚上に剥離したコンクリート？

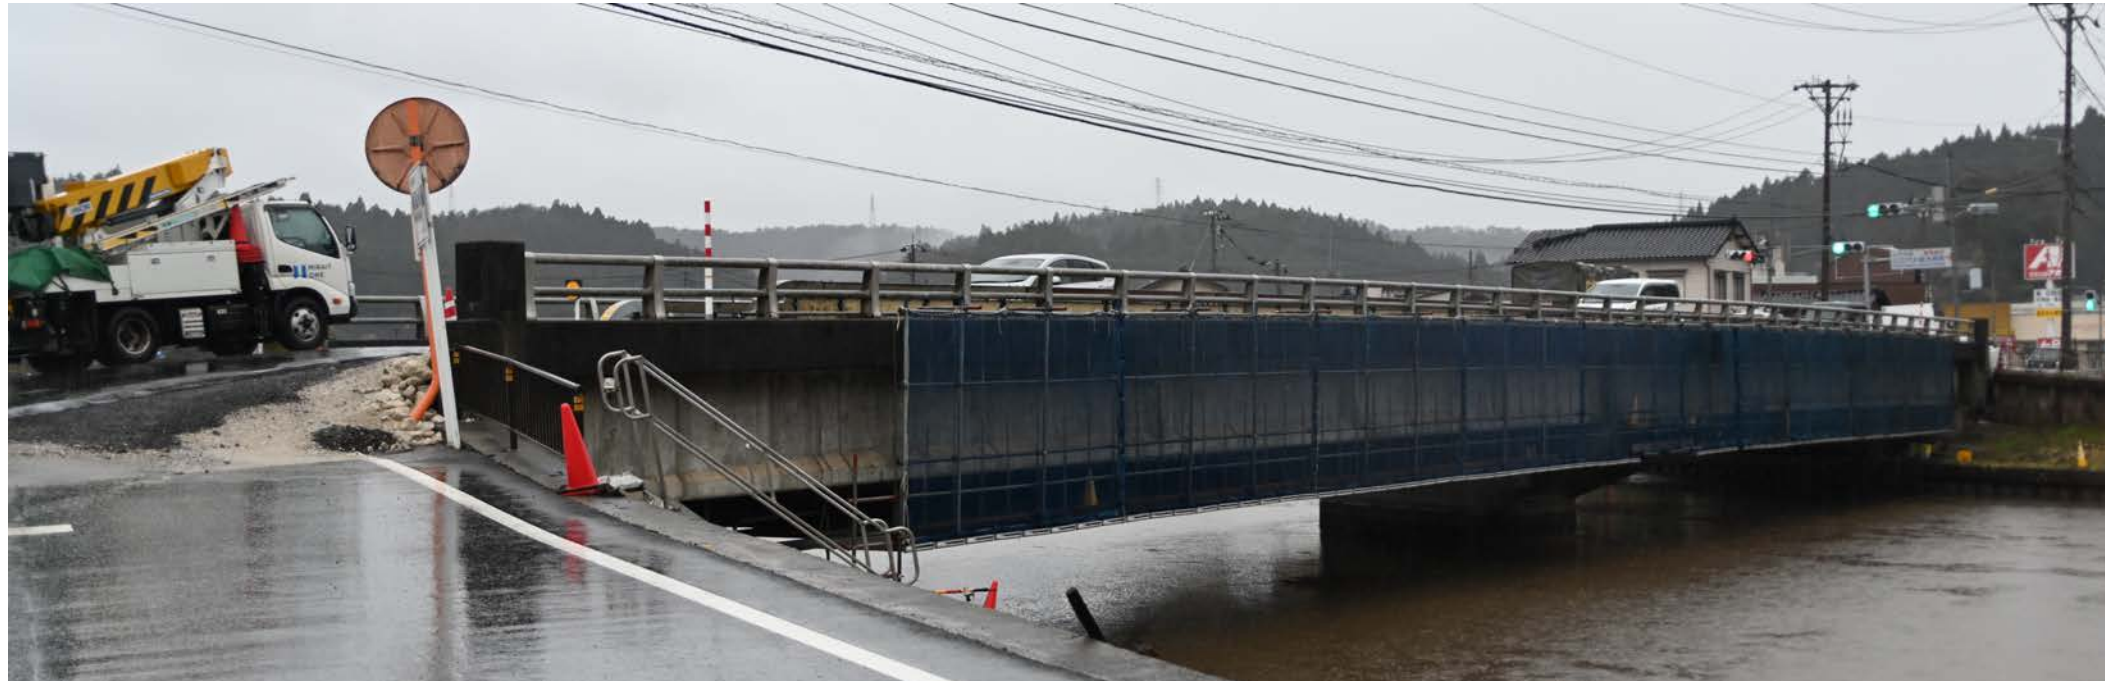
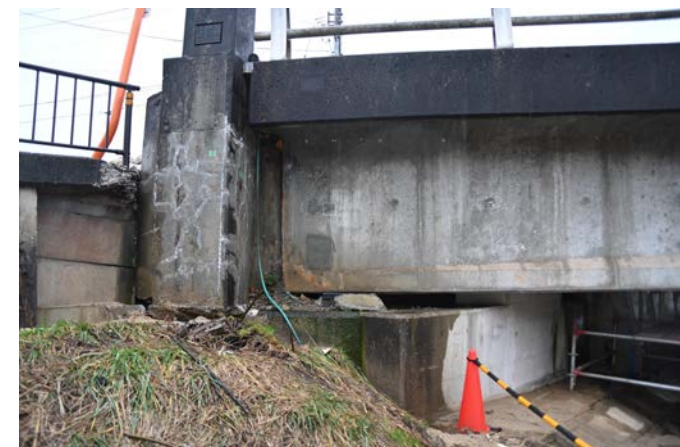
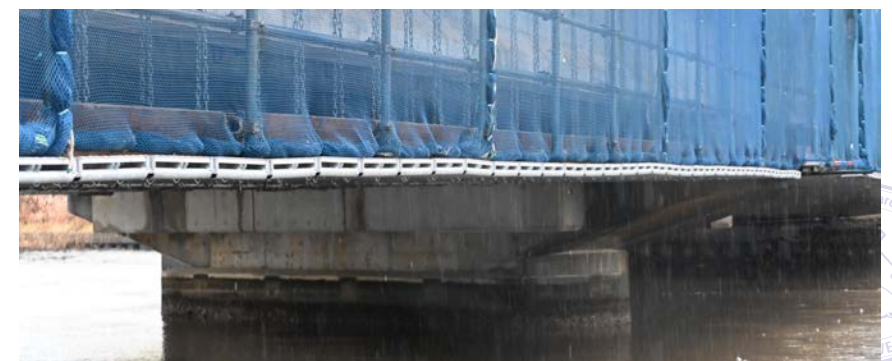
# 川島大橋

- 供用(建設)年度：1973
- 橋長 66.6m / 幅員 12.8m
- 耐震対策済み（桁かかり長、移動制限装置）
- 橋梁部に特段の損傷なし
- 橋台裏込土沈下

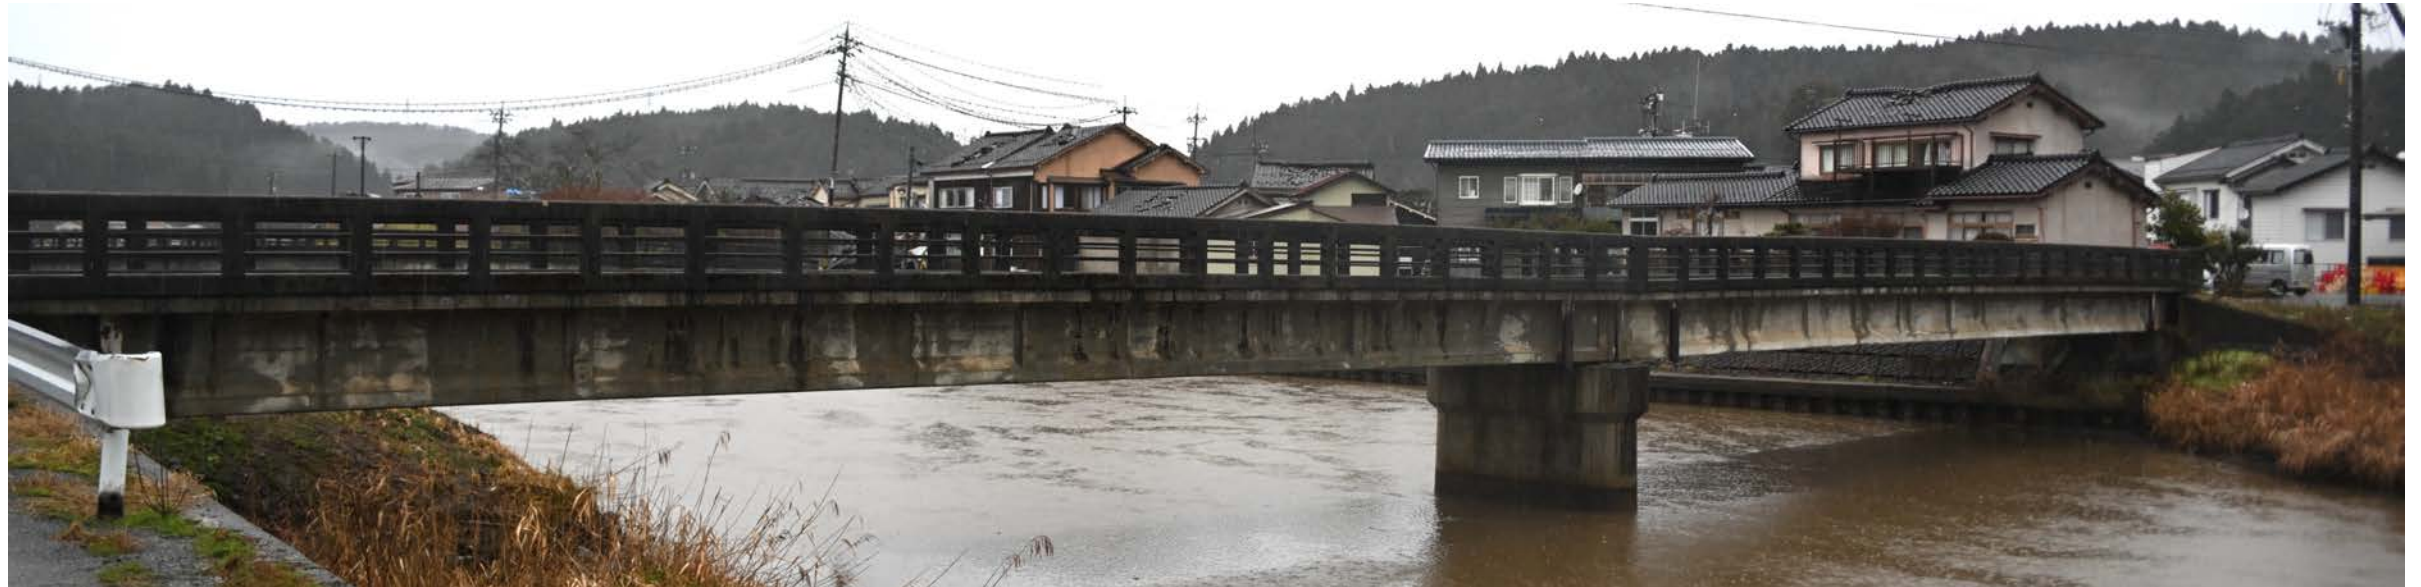
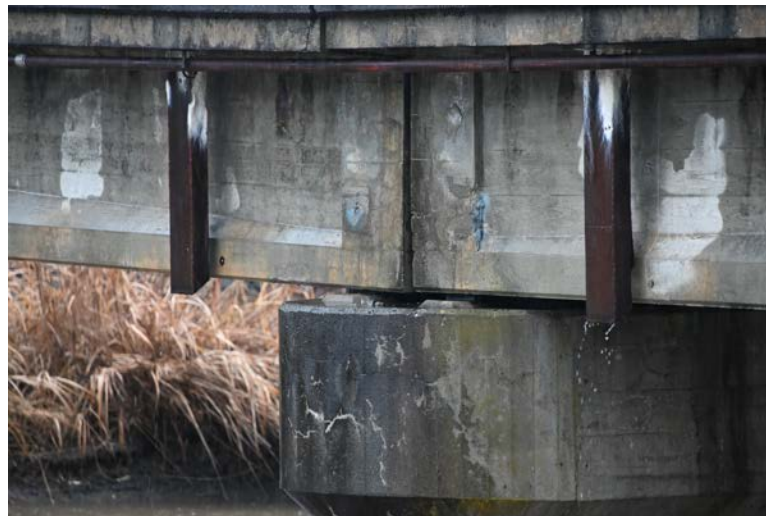
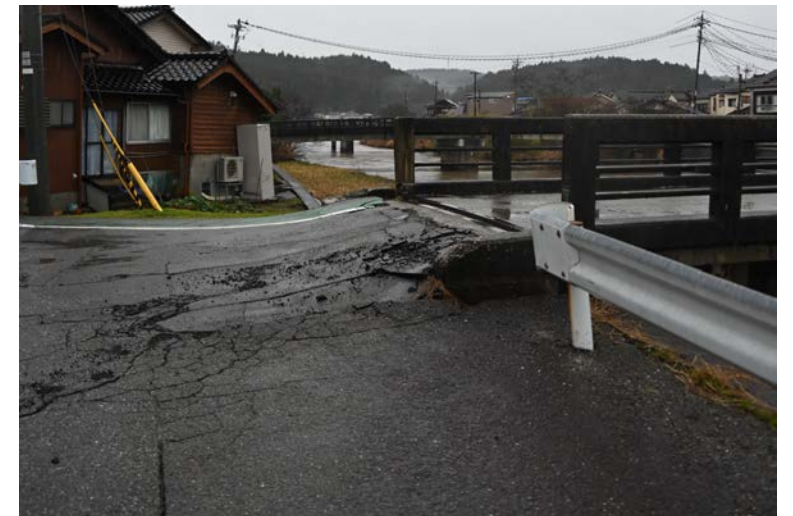
# 東橋

- 供用(建設)年度：1969
- 橋長 49m / 幅員 4m
- 橋梁部に特段の損傷なし
- 橋台裏込土沈下

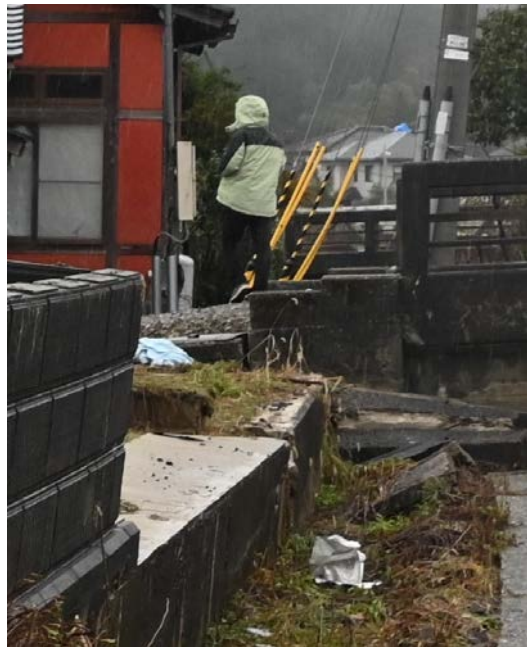
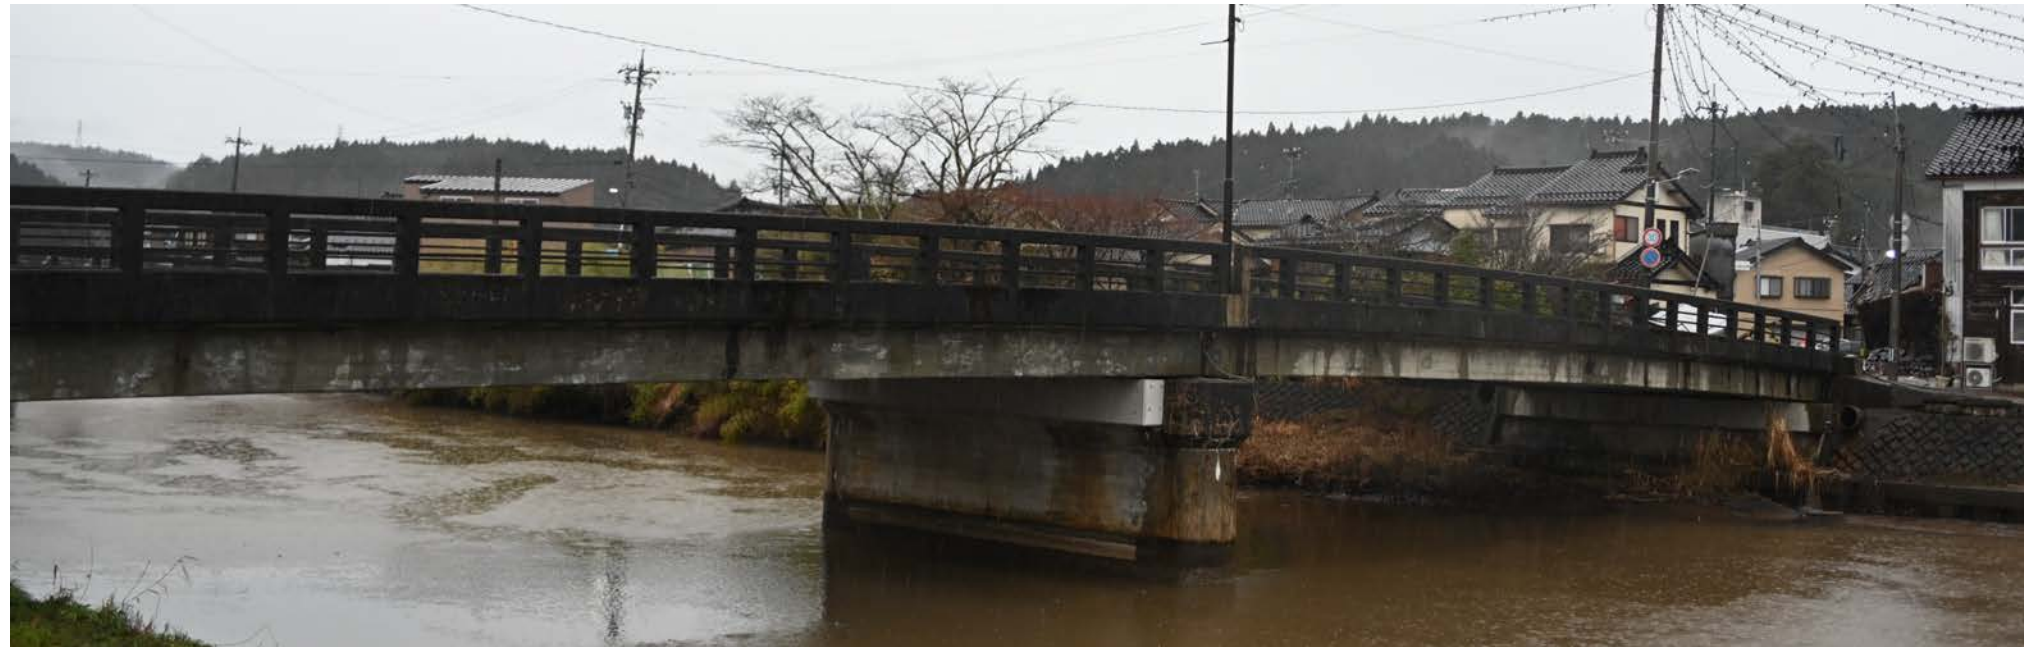
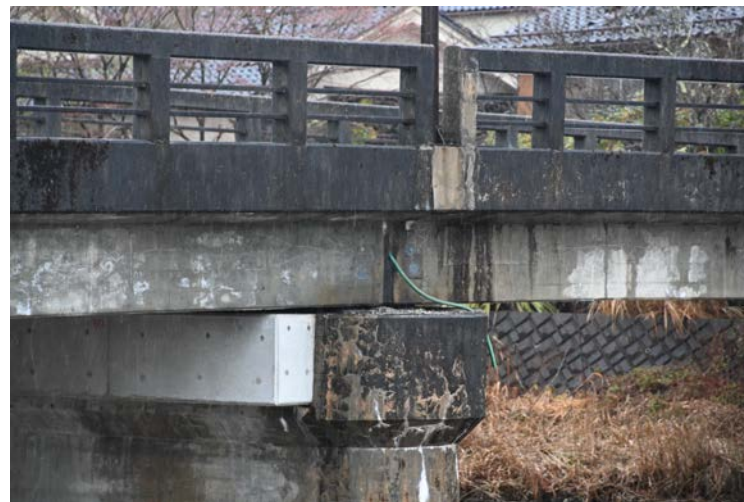
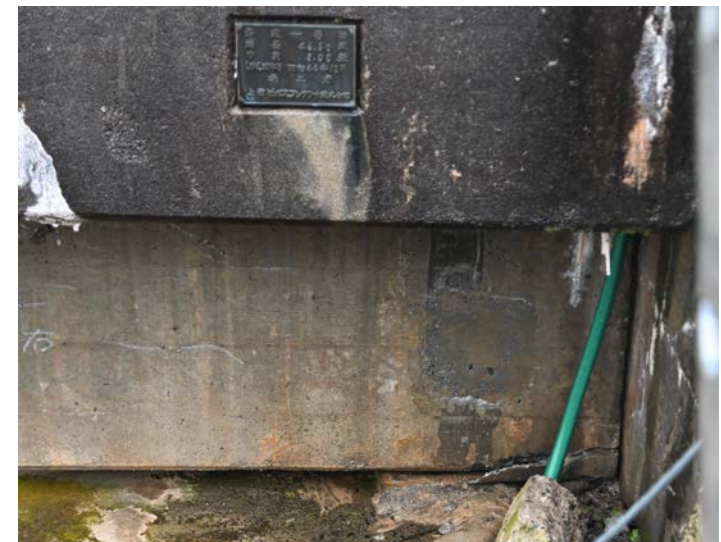
# 栄橋

- 供用(建設)年度：1969
- 橋長 46.6m / 幅員 8m
- 耐震対策済み（桁かかり長）
- 橋梁部に特段の損傷なし
- 橋台裏込土沈下

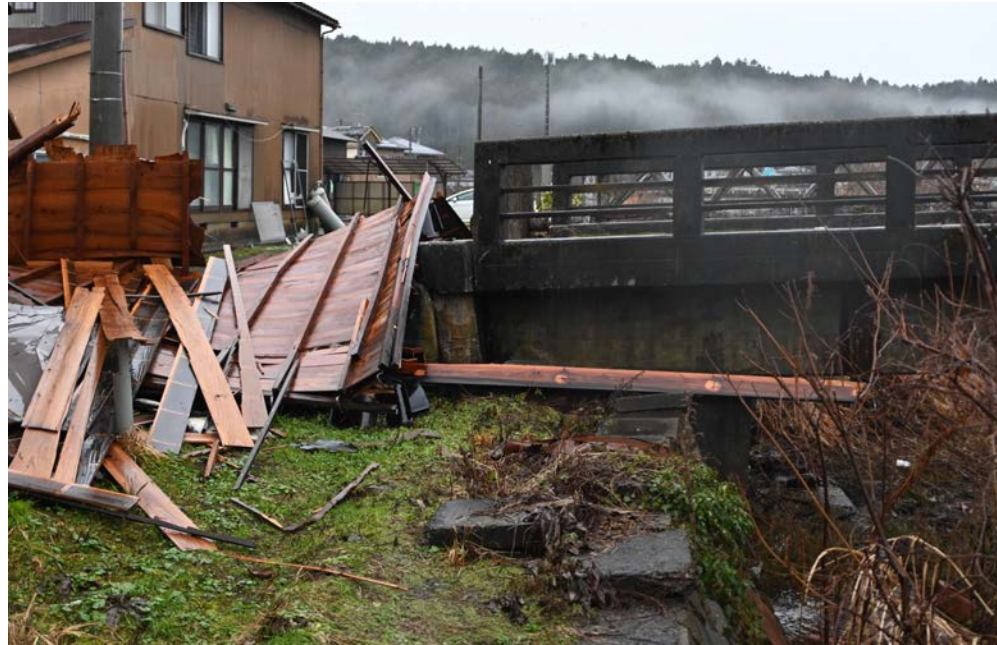
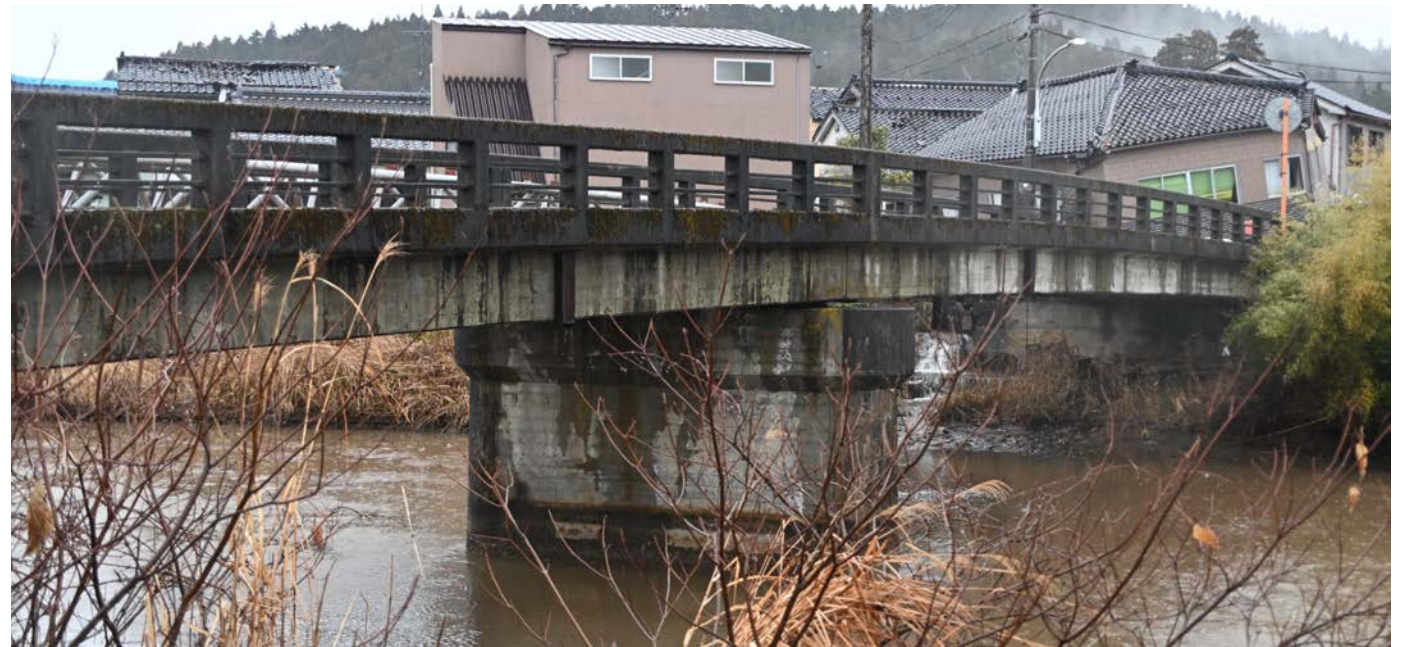
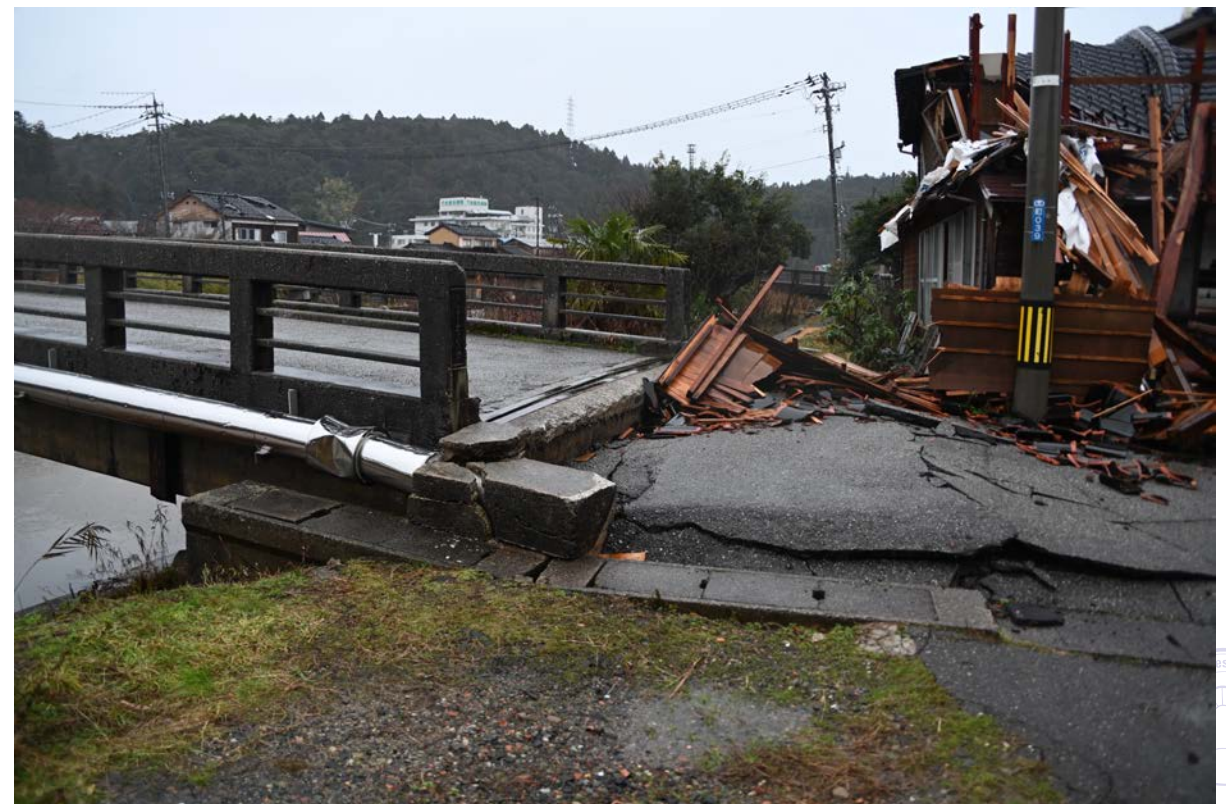
# 稲荷橋

- 供用(建設)年度：1970
- 橋長 48m / 幅員 4.5m
- 橋梁部に特段の損傷なし
- 橋台裏込土沈下
