# 2024年1月1日能登半島地震 土木構造物現地調査 (第三報/2月1日)

## 震度7を観測した穴水市・輪島市門前 における緊急輸送道路周辺の道路橋の報告

高橋良和・植村佳大  
京都大学

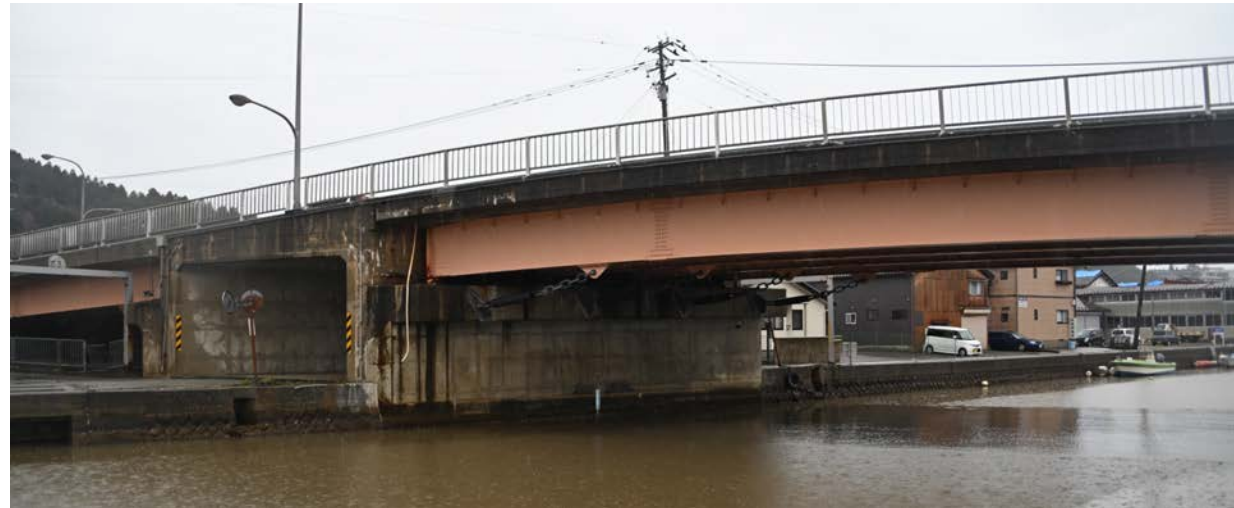
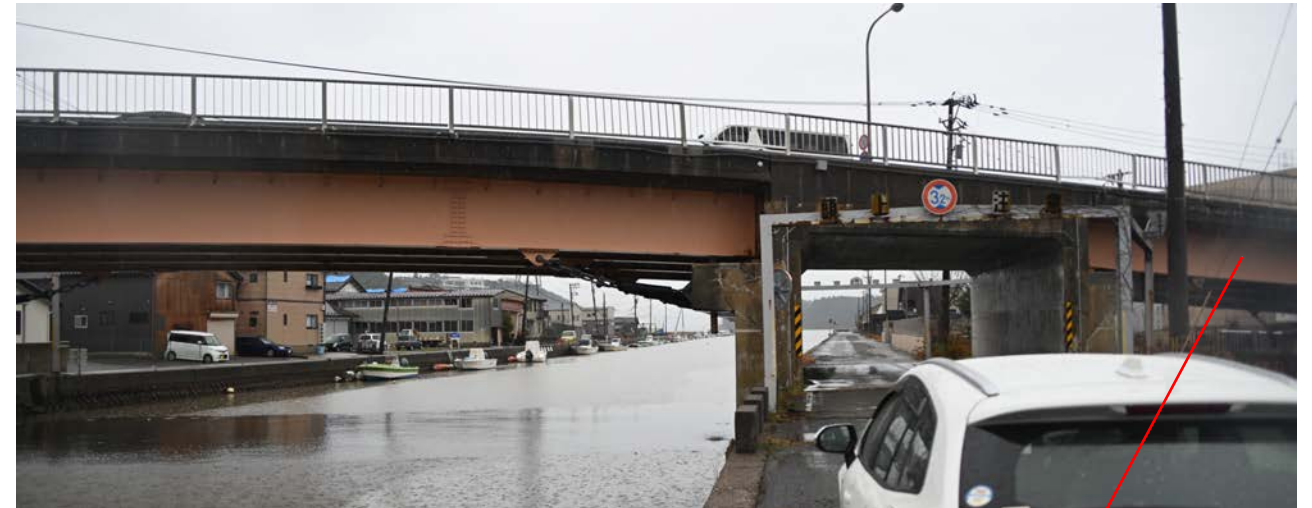
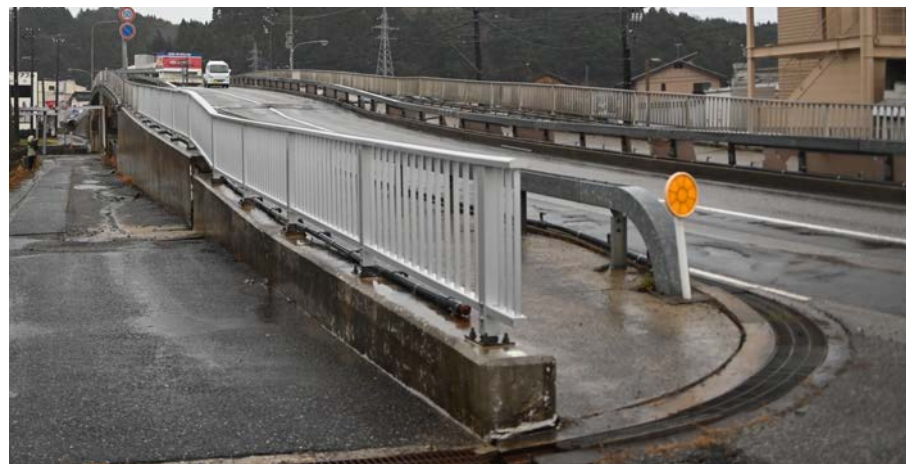
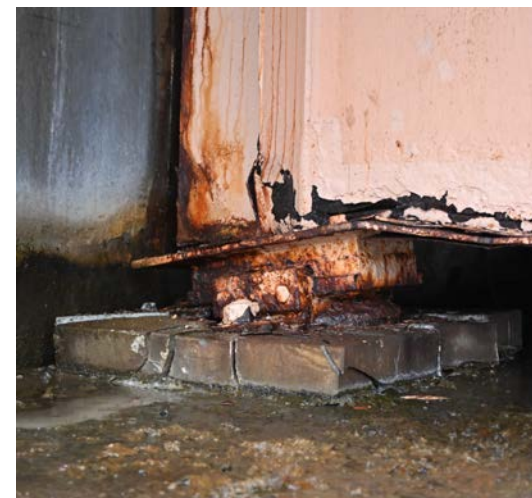
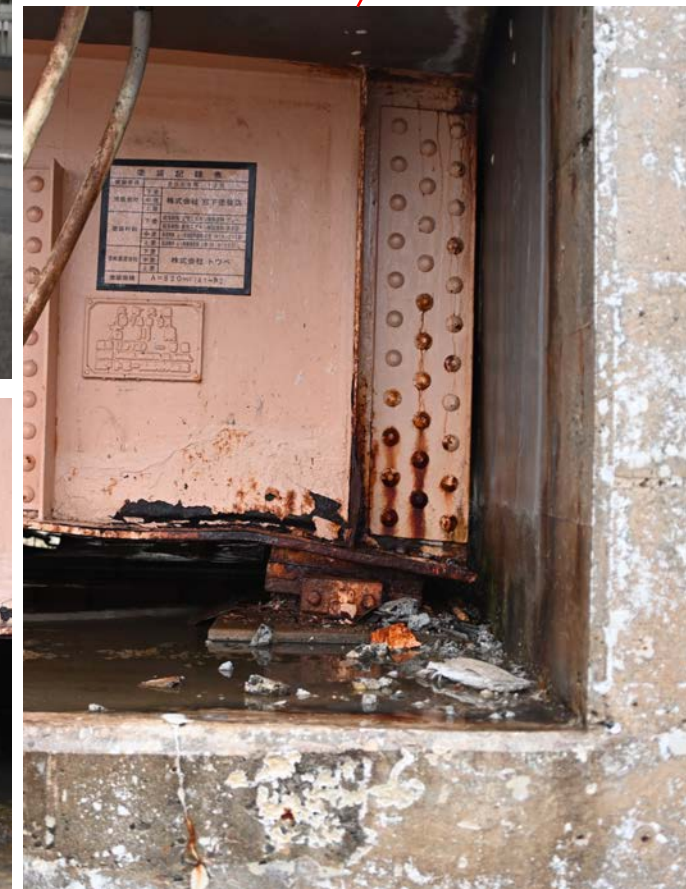
# 大町大橋 国道249号

- 供用(建設)年度：1974
- 橋長 84.5m / 幅員 12m
- 耐震対策済み  
(落橋防止ケーブル)
- 橋台裏込土やや沈下
- 橋梁部の桁端主桁・支承に深刻な  
損傷あるが、おそらく地震被害  
ではない

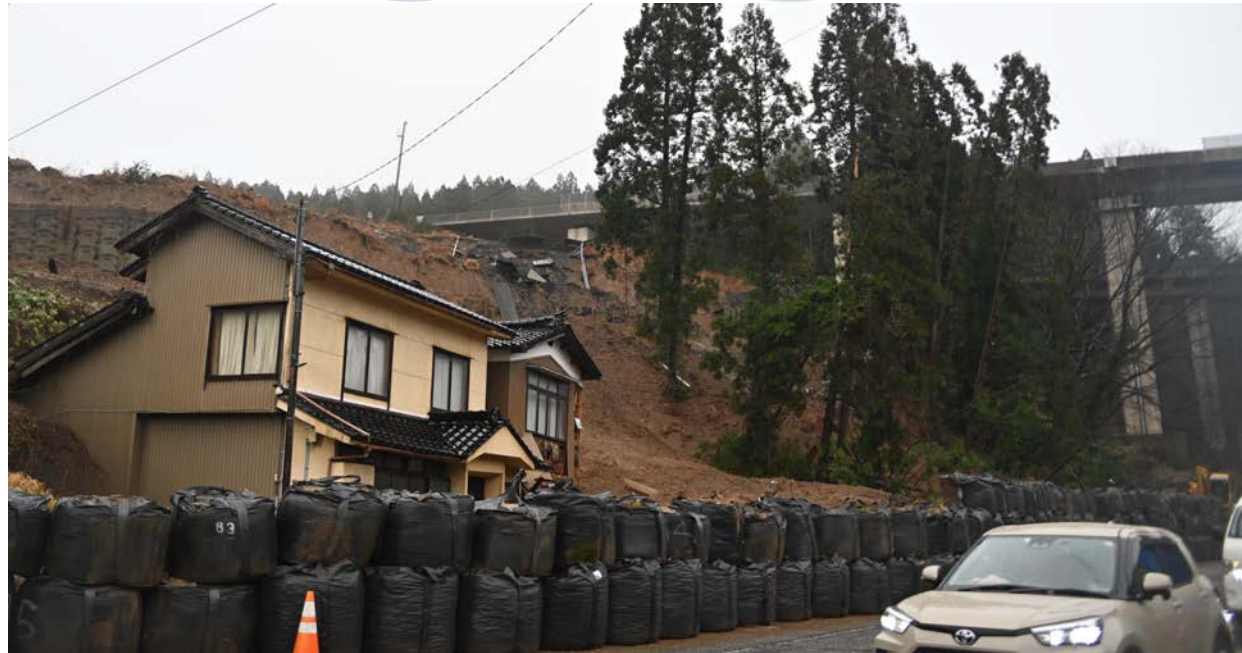
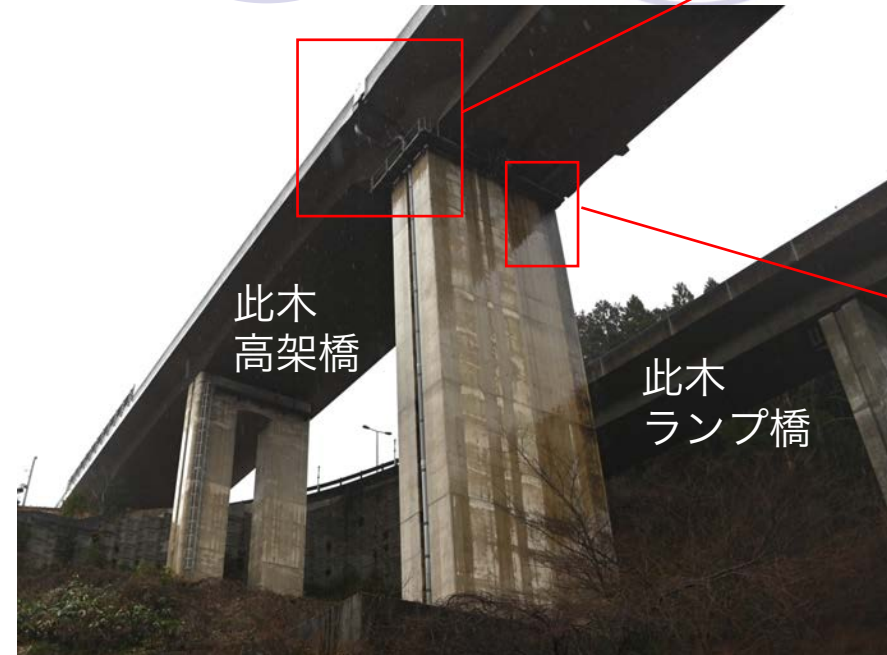
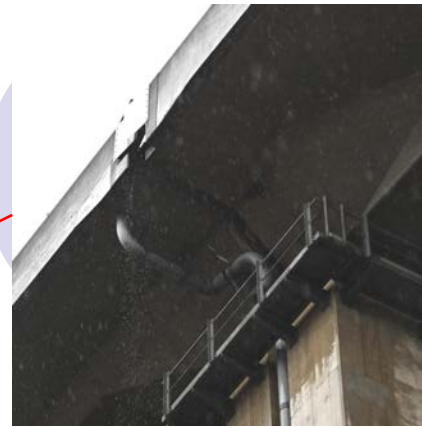
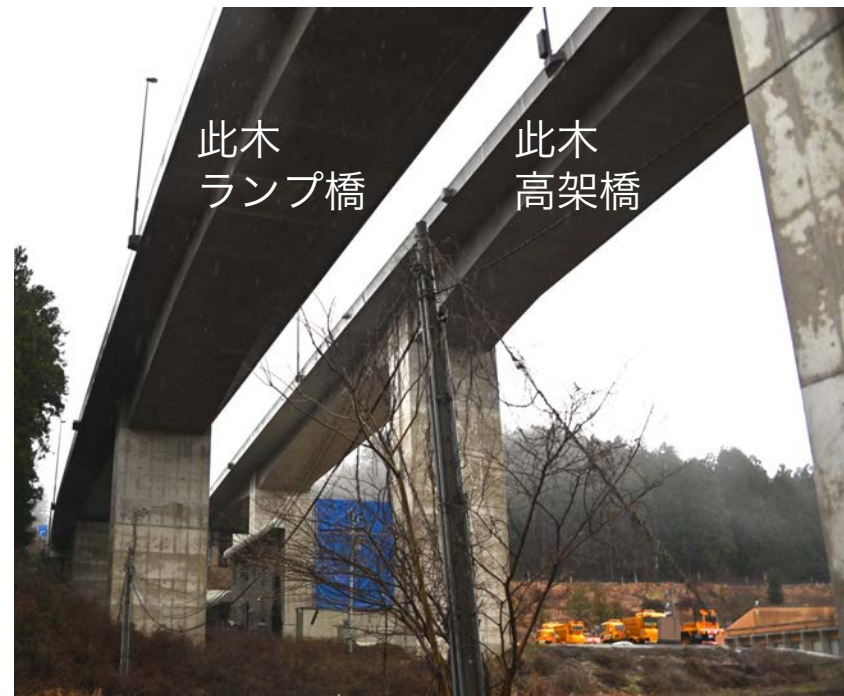
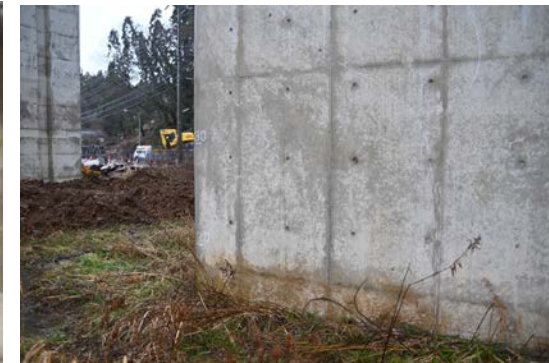
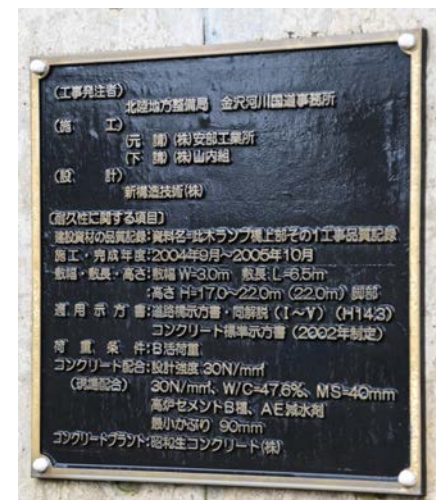
# 此木高架橋・此木ランプ橋

- 供用(建設)年度：2005
- 橋長 190m / 幅員 10.4m
- 橋梁部に特段の損傷なし
- ゴム支承部橋軸直角に振動か？
- 橋台周辺地盤崩壊

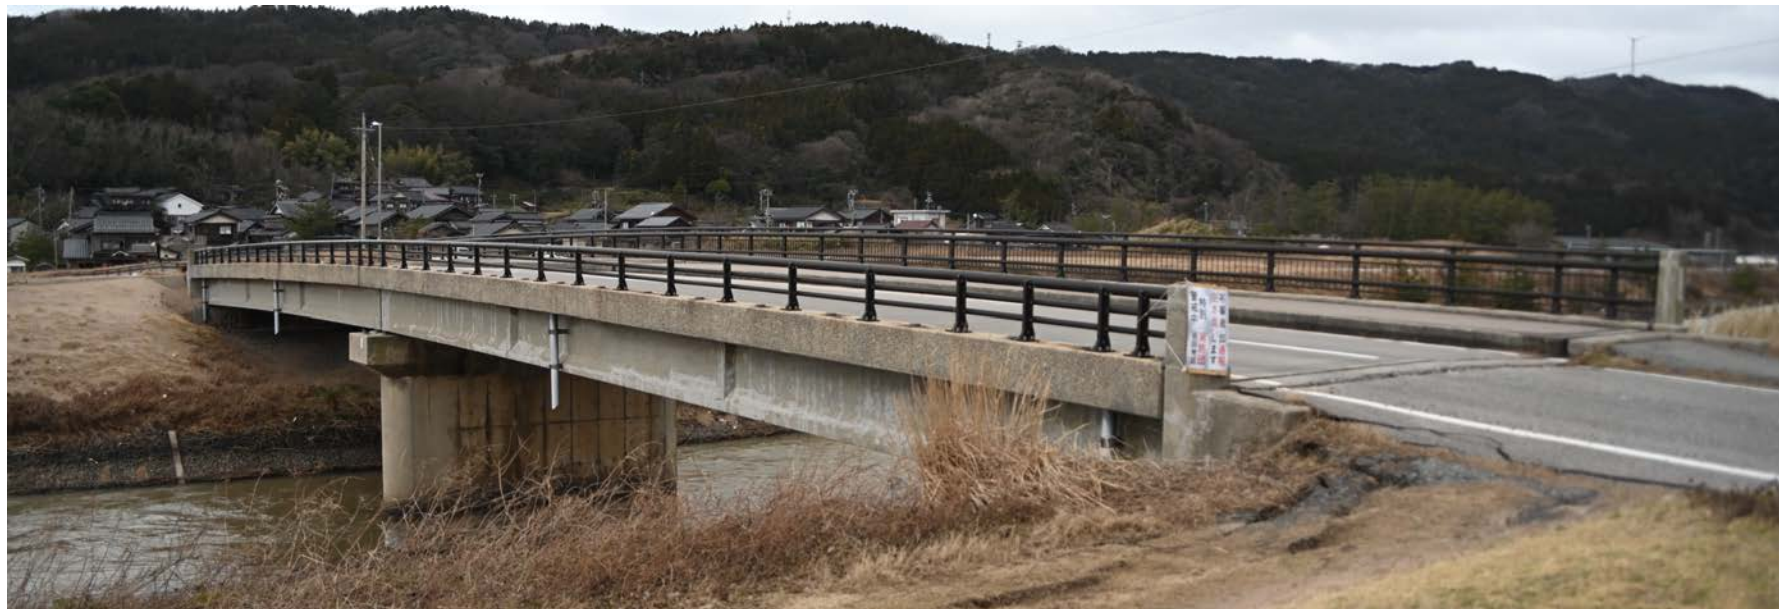
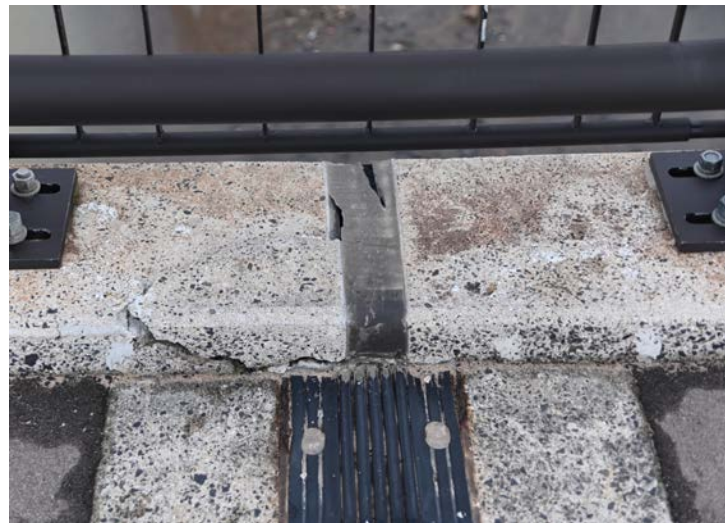
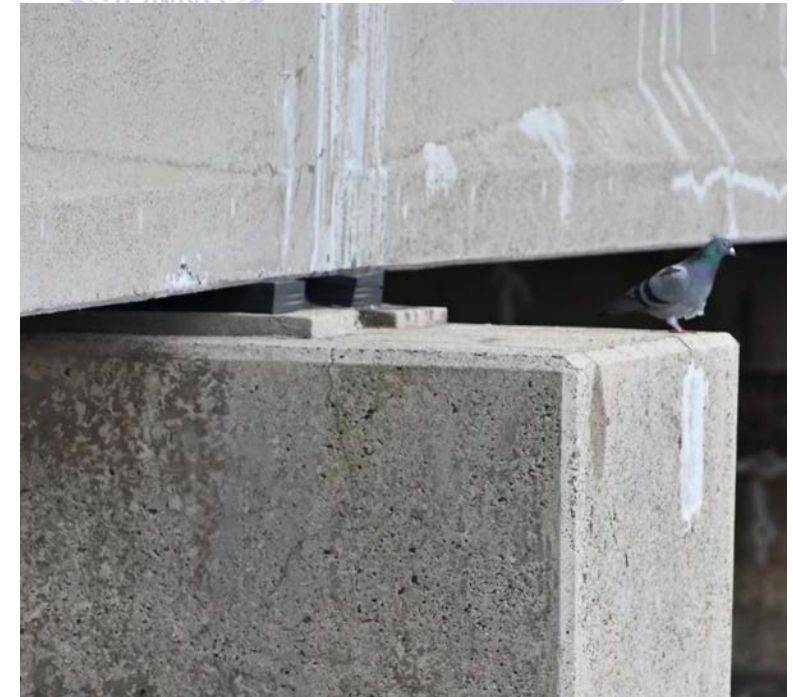
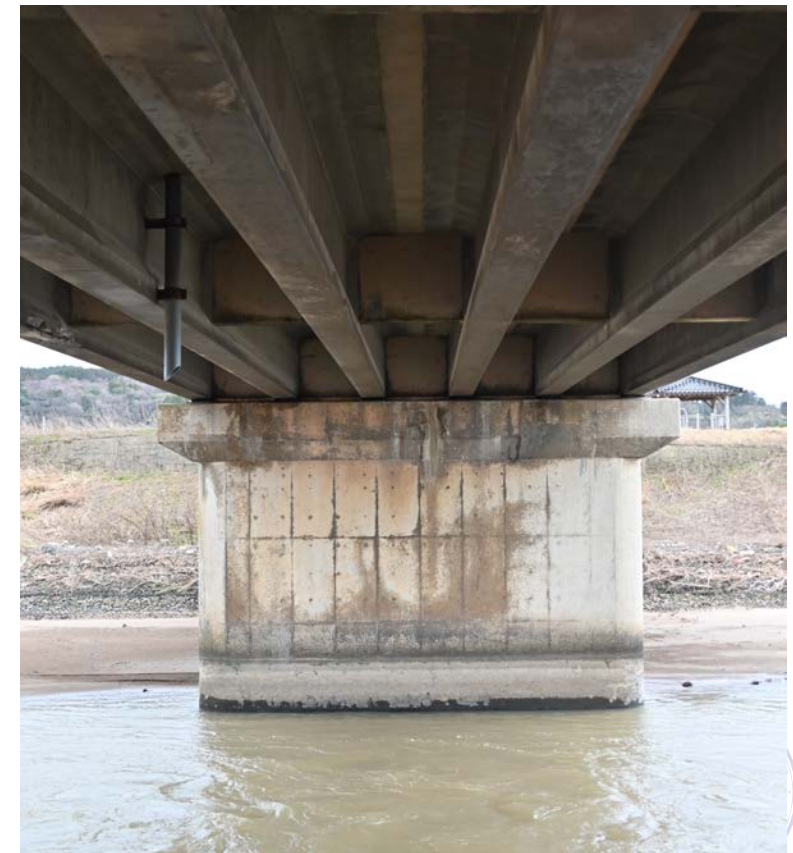
# 西の端橋

- 供用(建設)年度：1984
- 橋長 63.4m / 幅員 10m
- 橋梁部に特段の損傷なし
- ゴムパッド支持桁間で多少動いたか

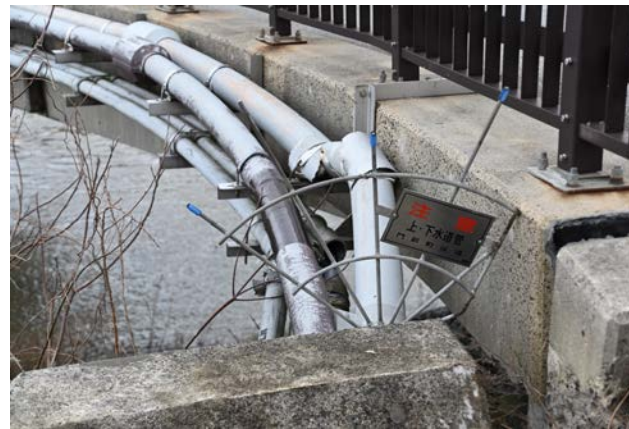
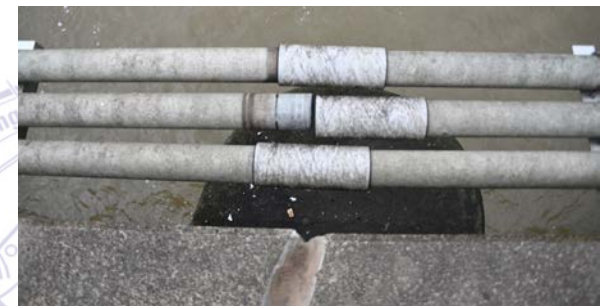
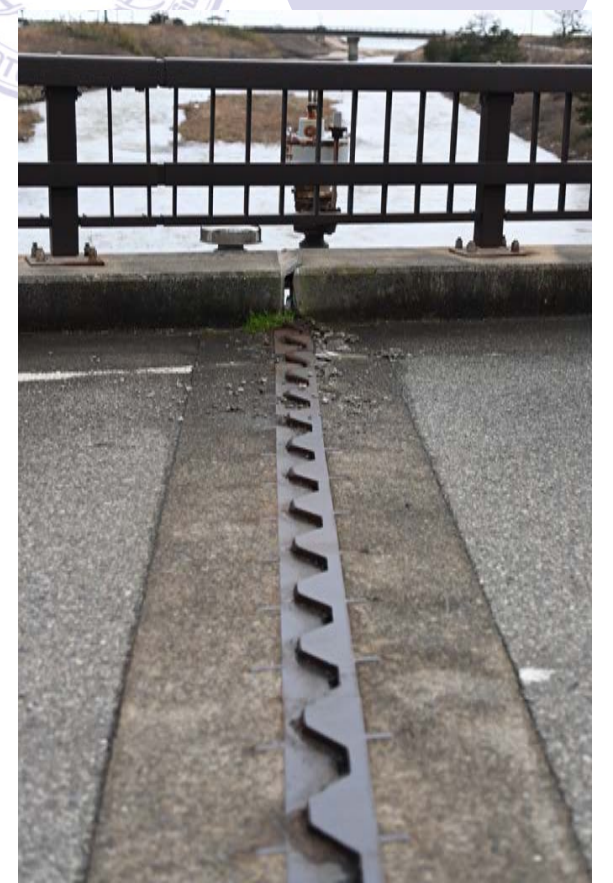
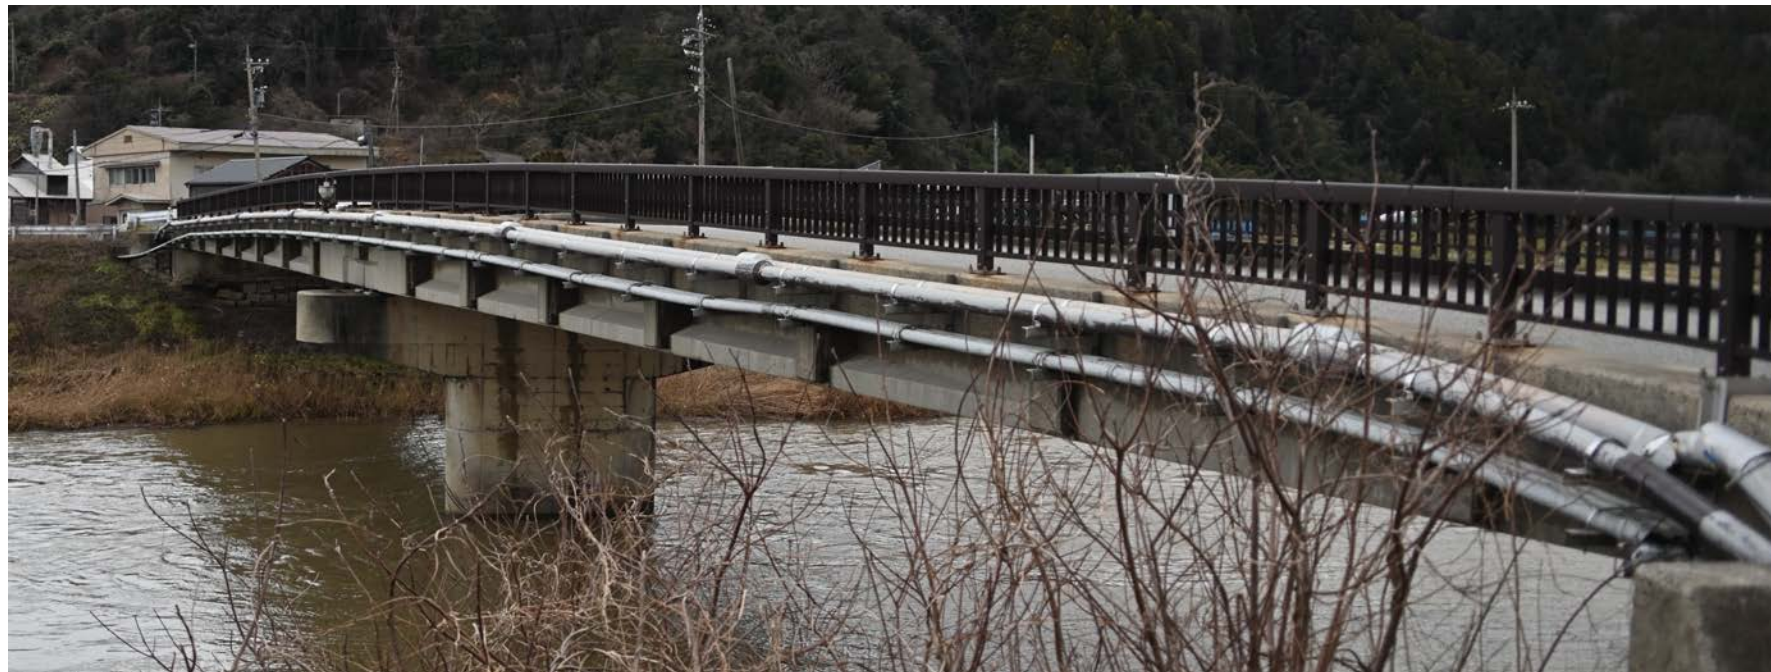
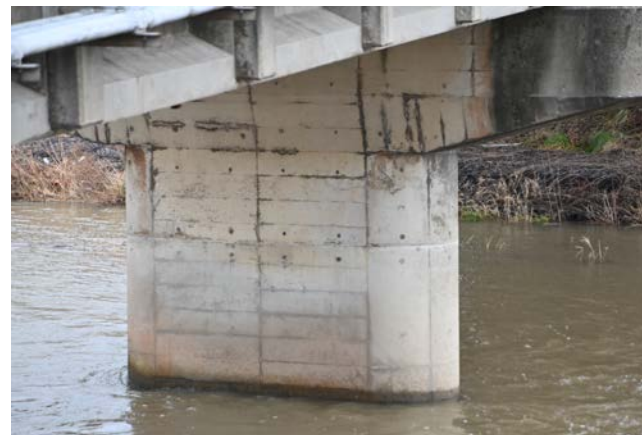
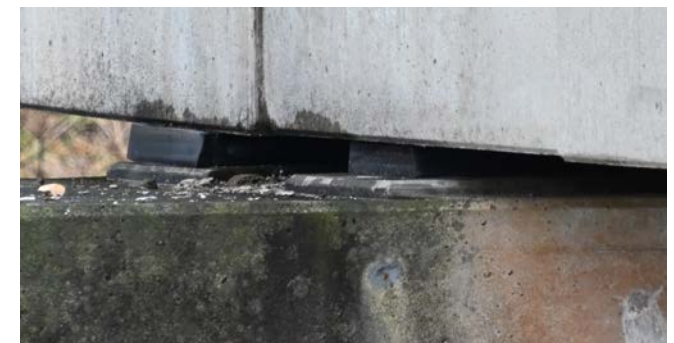
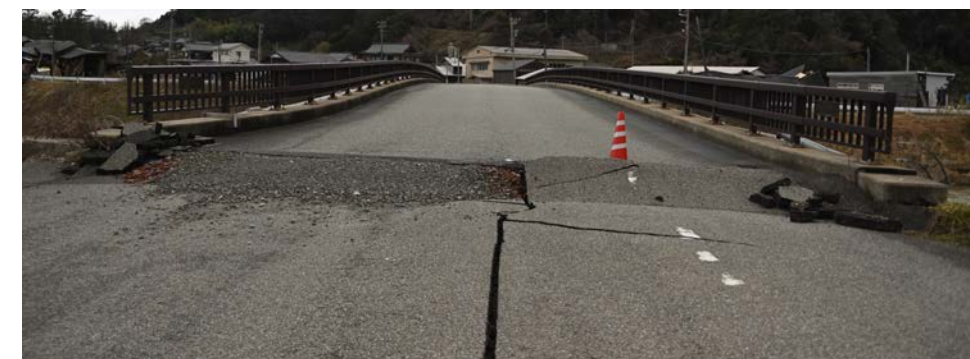
# 鹿磯橋

- 供用(建設)年度：1998
- 橋長 65.1m / 幅員 7m
- 橋梁部に特段の損傷なし
- ゴムパッド支持桁間で橋軸方向に多少動いたか
- 橋台裏込土で沈下

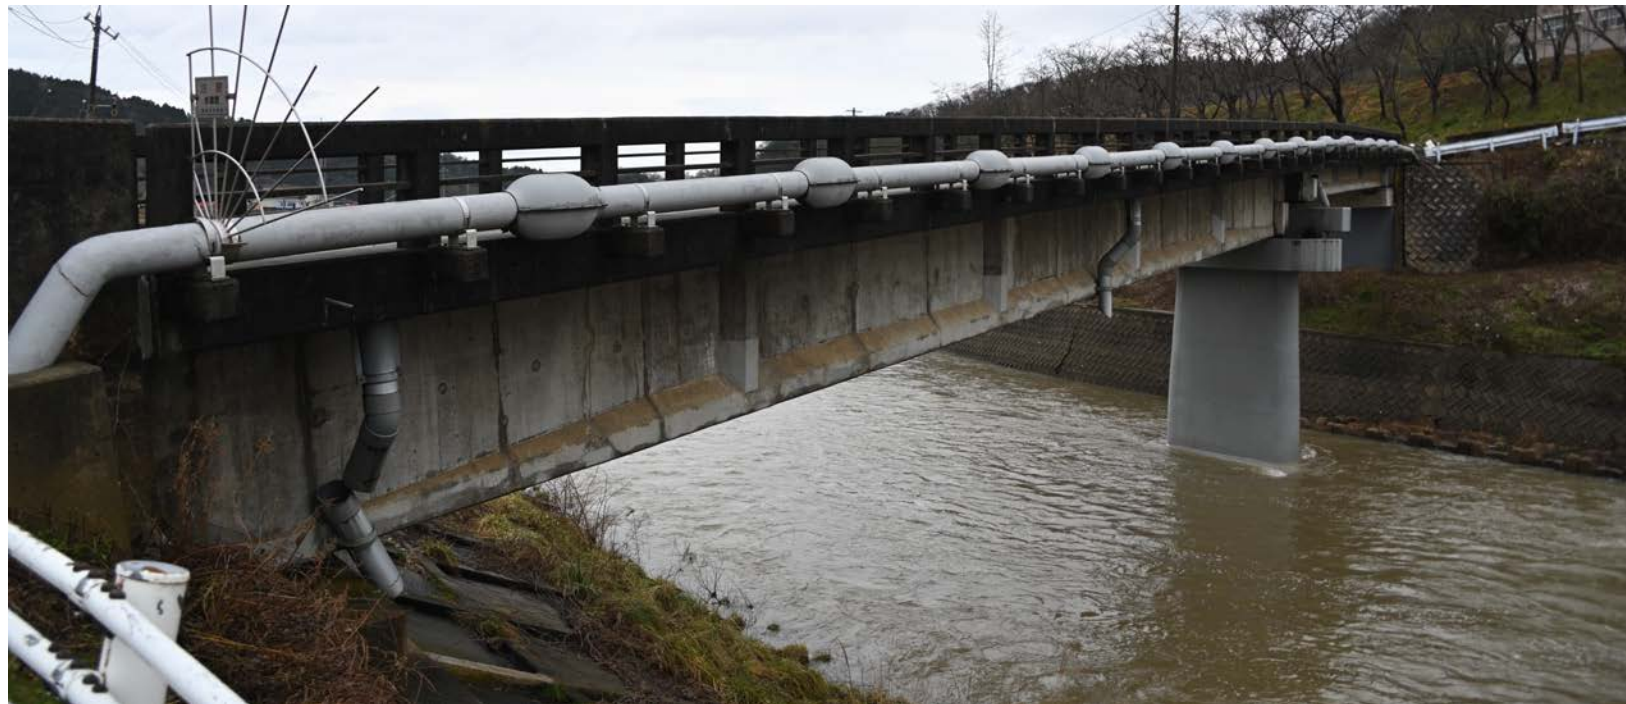
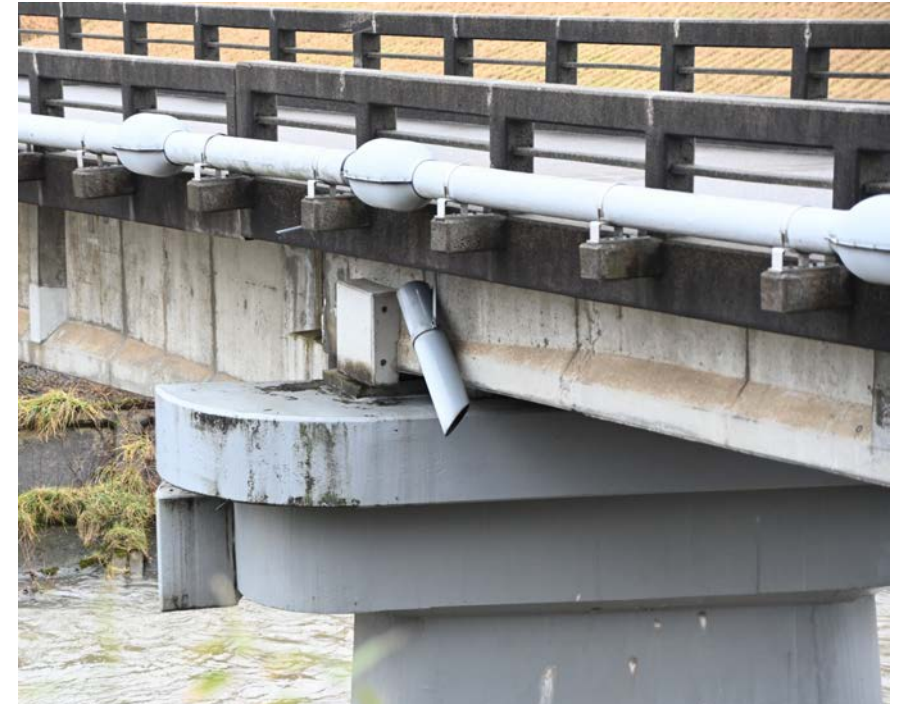
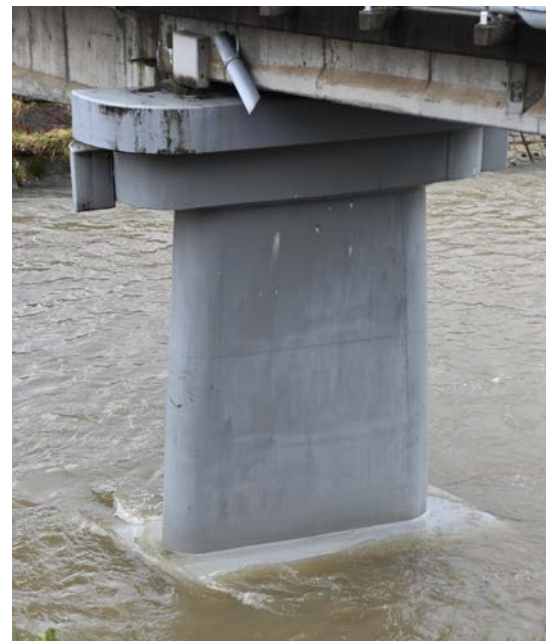
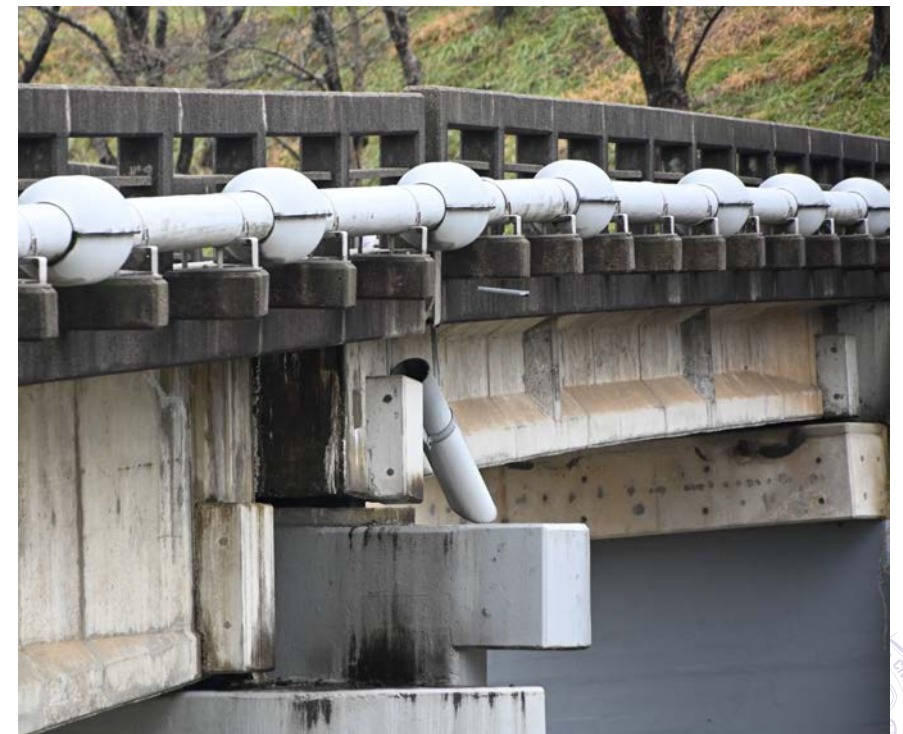
# 清水橋

- 供用(建設)年度：1973
- 橋長 47.5m / 幅員 4m
- 耐震対策済み（桁かかり長）
- 勾配がある橋梁であるが橋梁部に特段の損傷なし
