**2021年2月13日**  
**福島県沖地震**  
**土木構造物被害調査結果**  
**(第二報/2月23日)**

高橋良和・植村佳大

京都大学

# 調査概要

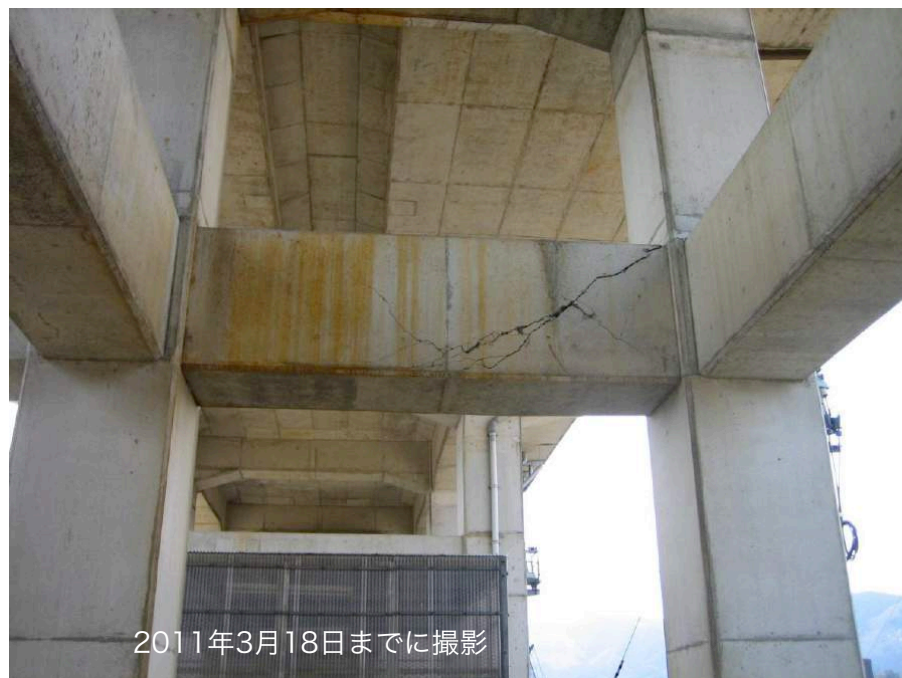
2011年東日本大震災後

2011年東日本大震災により横梁にせん断ひび割れ、横梁はひび割れ注入による耐震補修がなされ、柱は鋼板巻き立てにより耐震補強。

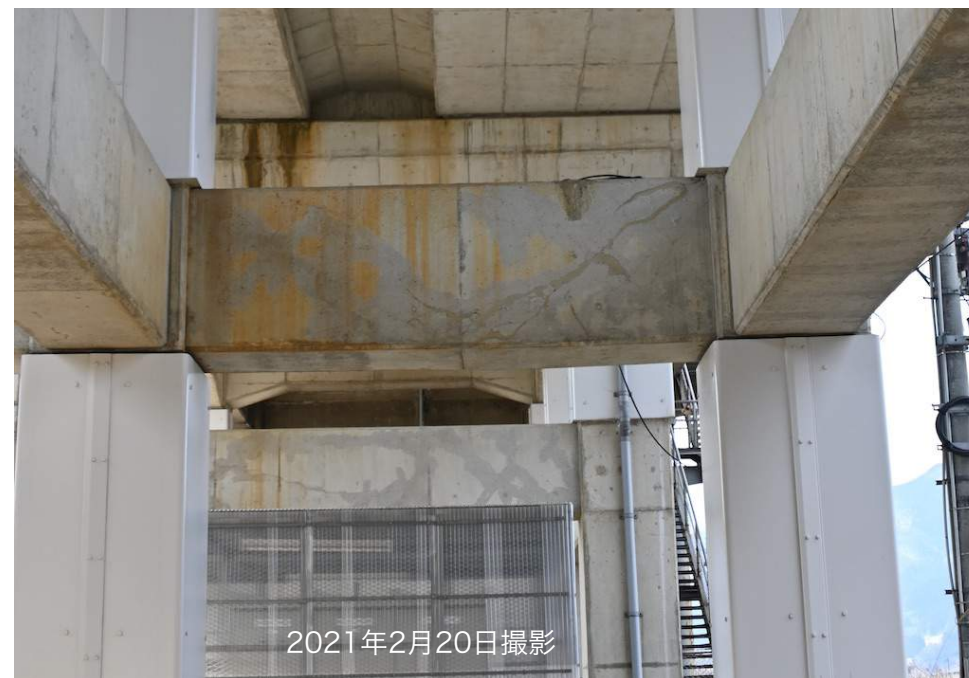
2021年福島県沖地震後

今回の地震により、補修された横梁に軽微なせん断ひび割れが確認。

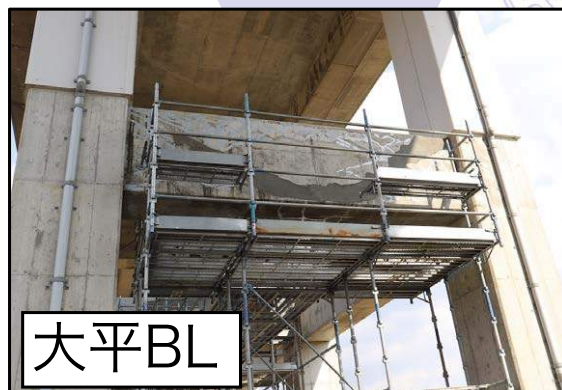
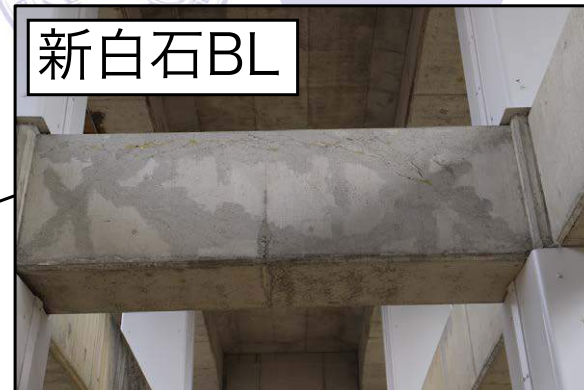
宮城県白石市  
2011年東日本大震災 震度6弱  
2021年福島県沖地震 震度5強

線路直角方向横はりの多くは、過去の地震により補修痕あり。

コンクリート部落下を伴う損傷もあり。

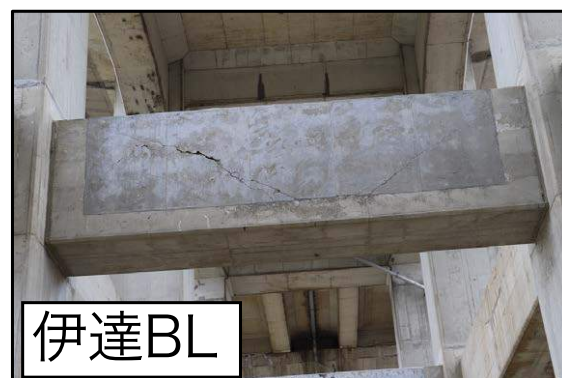
福島県伊達市  
2011年 震度6弱  
2021年 震度6弱

線路直角方向横はりのせん断損傷は、程度の差はあれども、白石市から郡山市まで広範囲に点在。

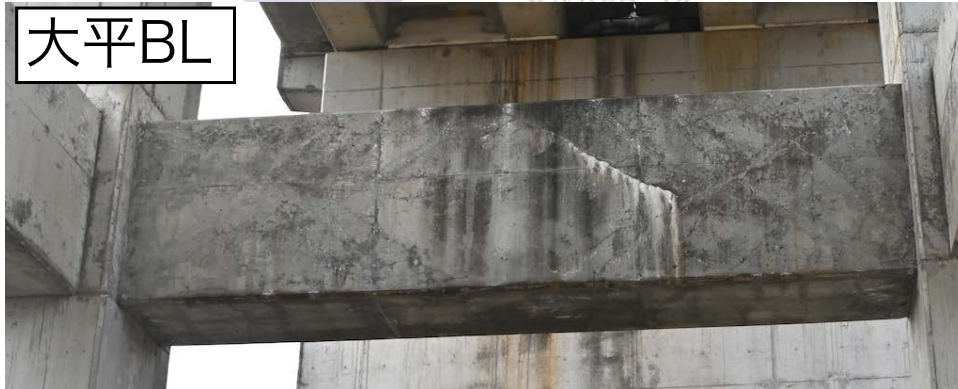
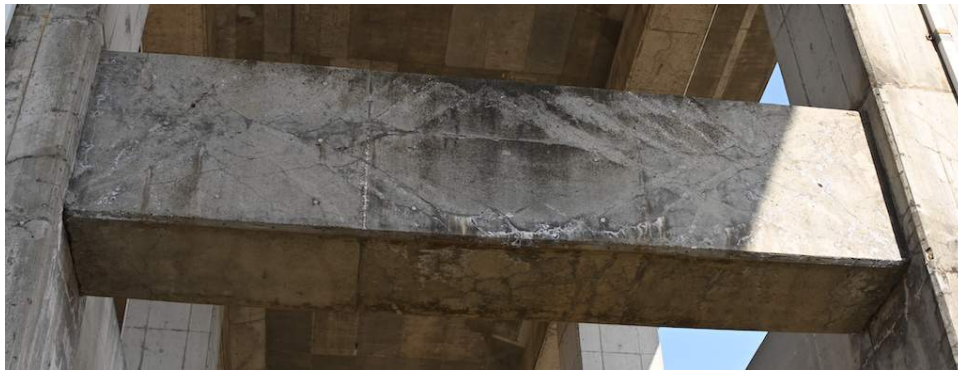
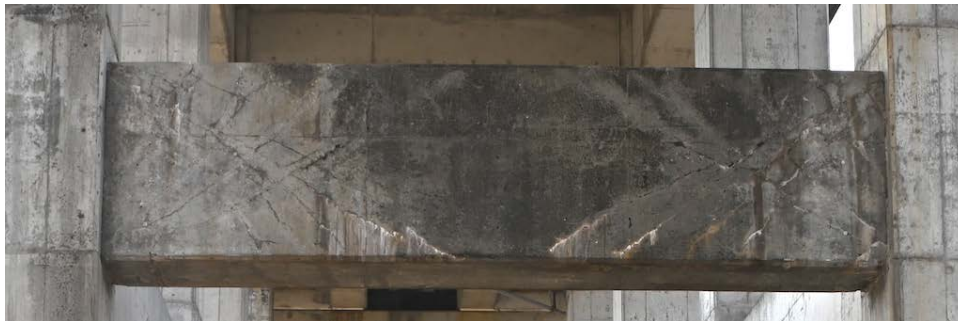
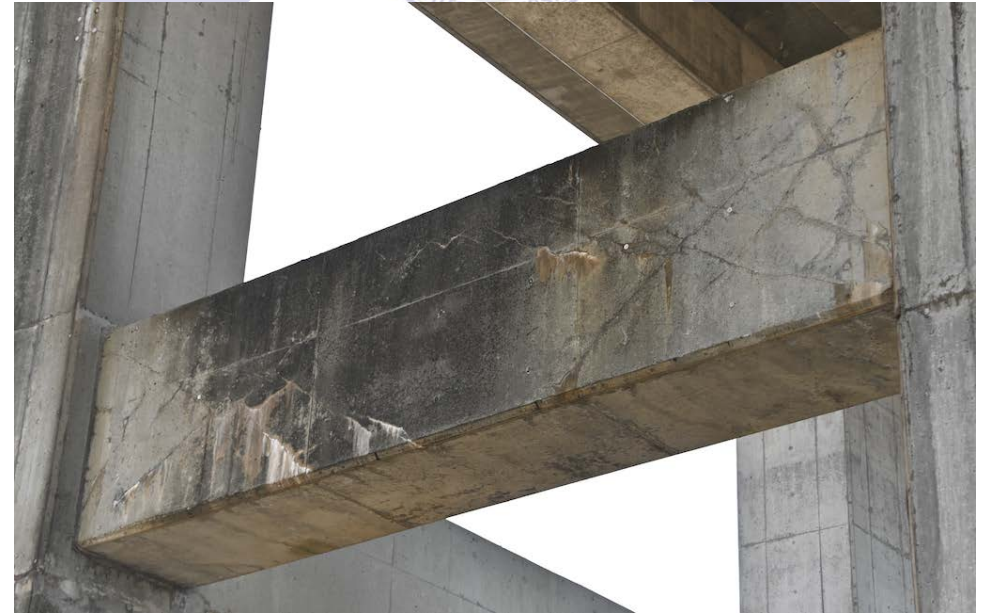
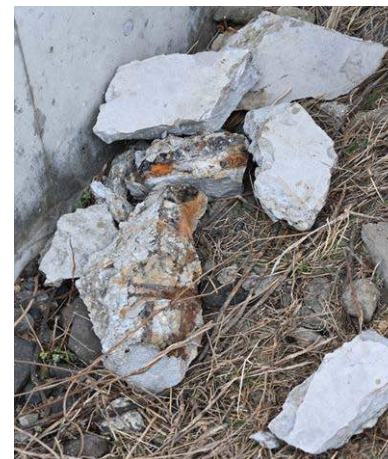
大平BL

過去の地震による補修痕の一部からエフロレンスが確認。落下コンクリートに鉄筋さびも。

補修部材の維持管理が課題か。

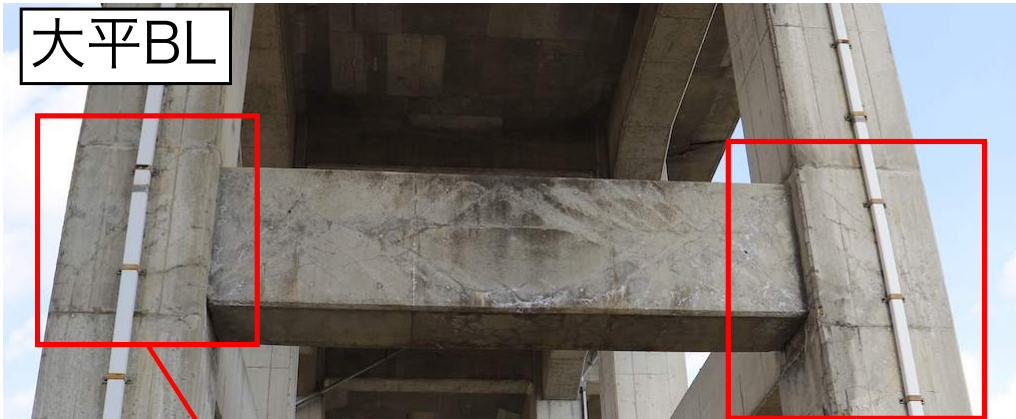
大平BL

横梁の損傷程度が大きな高架橋では、剛体を想定している梁と柱の接合部でのひび割れも確認された。一部は柱にもひび割れ。

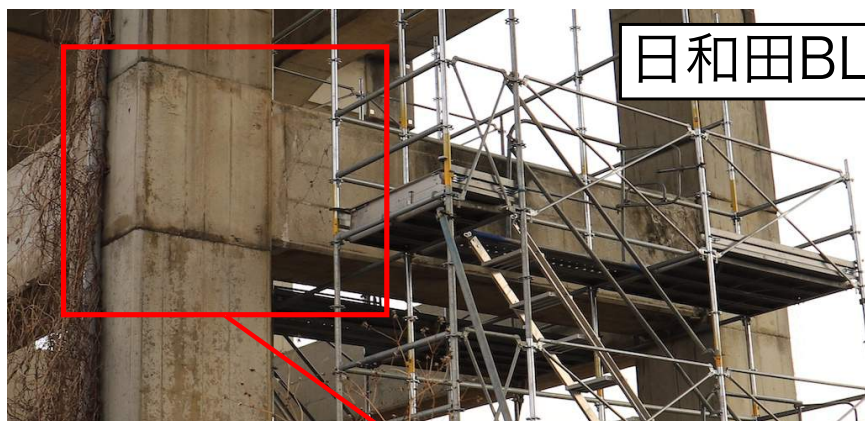
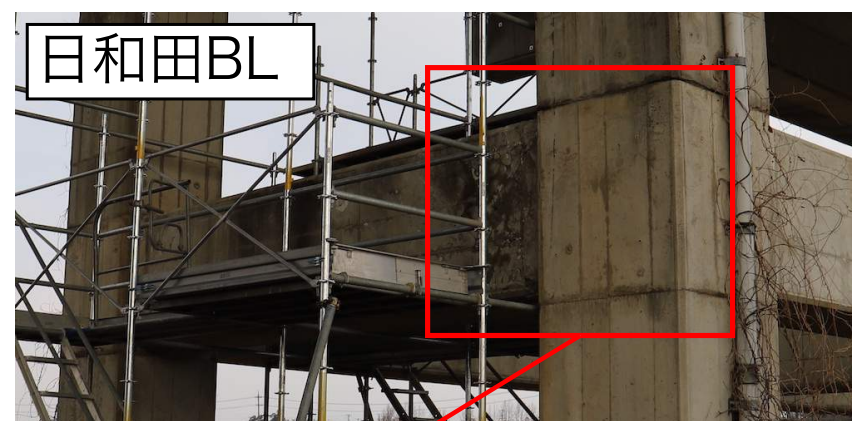
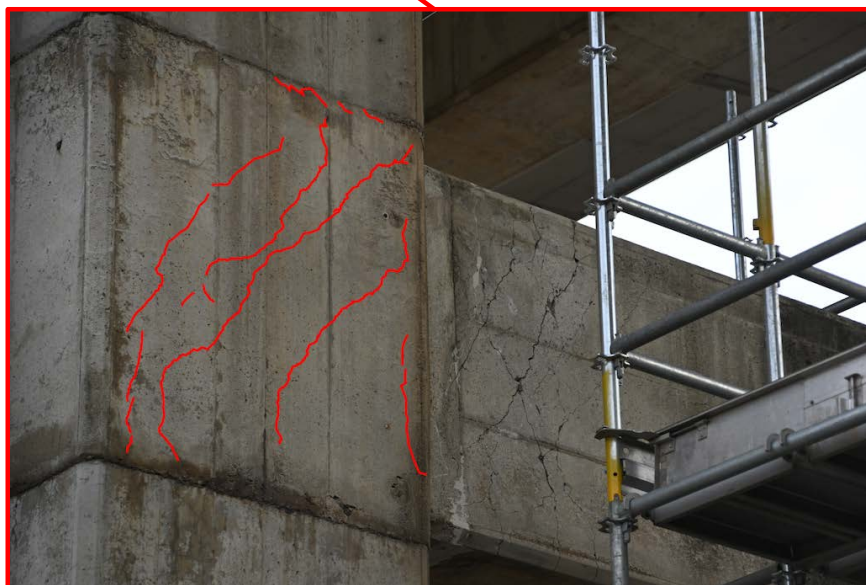
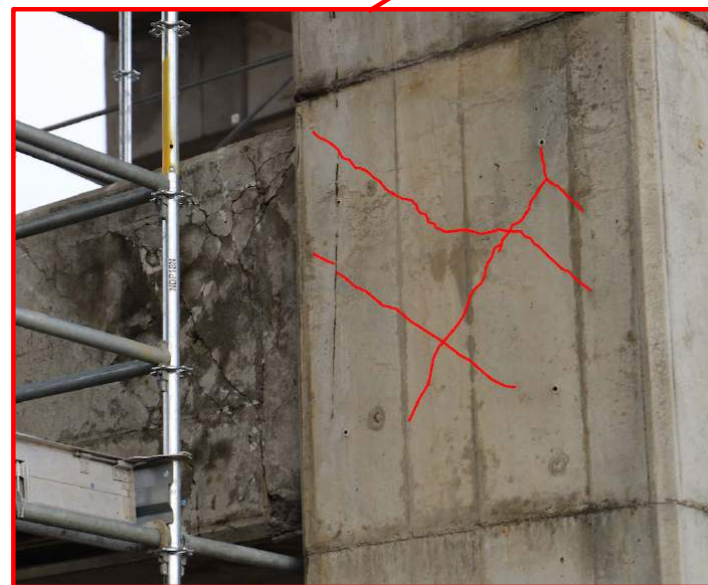
横梁の損傷程度が大きな高架橋では、剛体を想定している梁と柱の接合部でのひび割れも確認された。

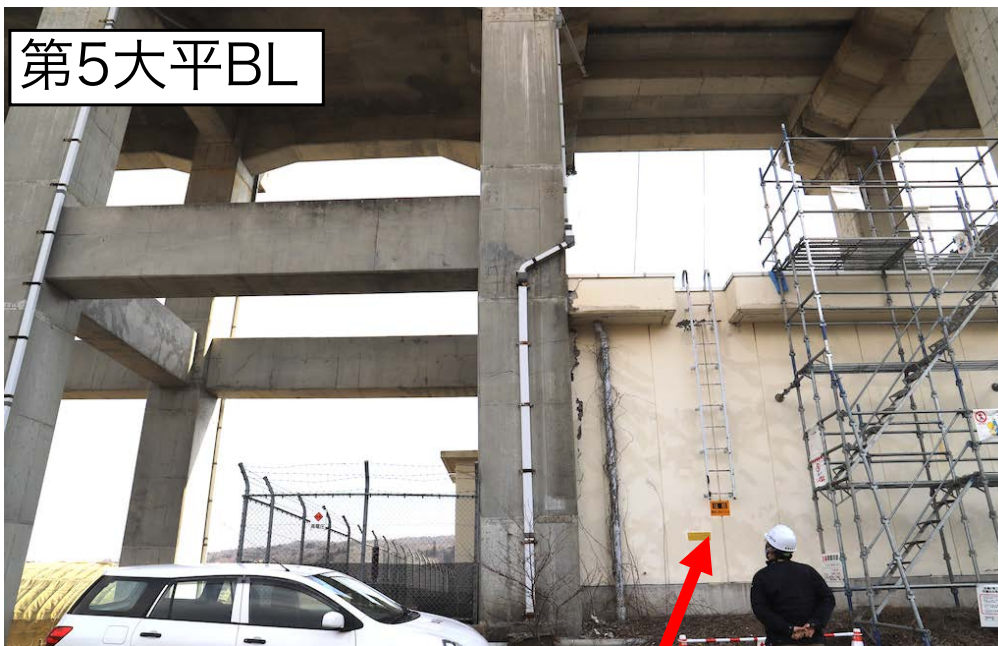
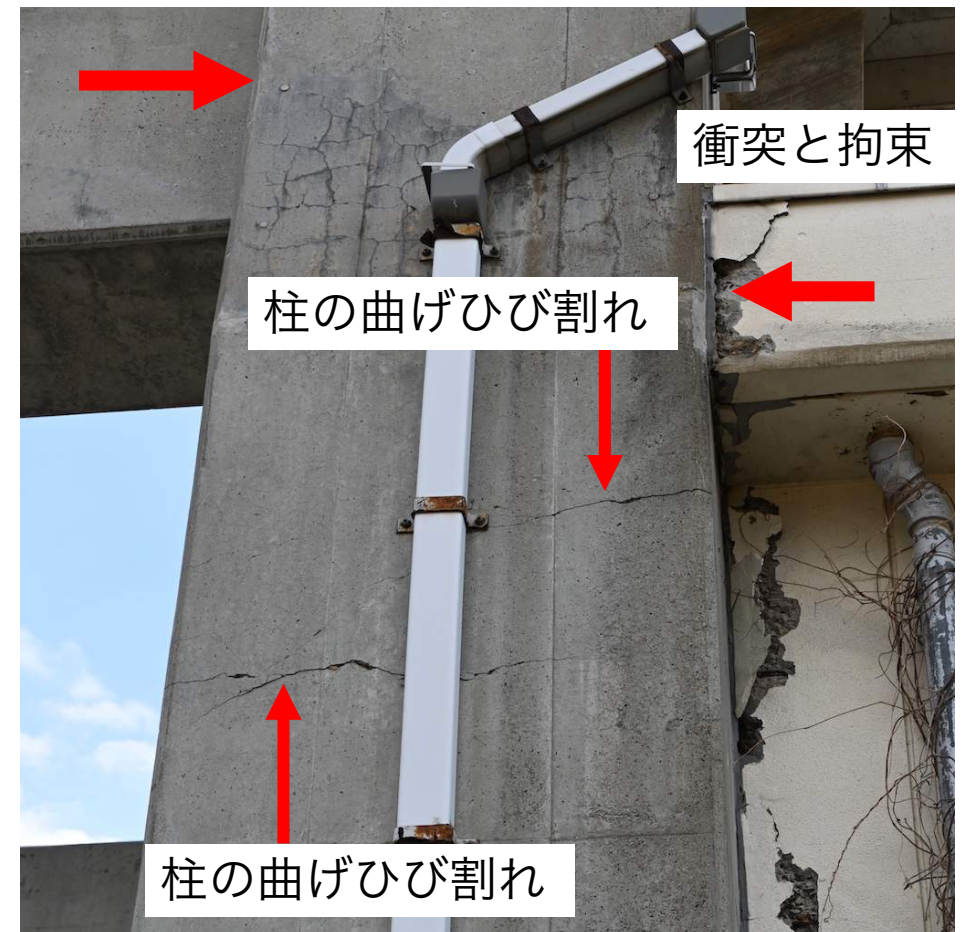
立体フレーム高架橋間の建築物の屋根が高架橋柱に衝突・また拘束となることによるとみられる柱の曲げひび割れ

立体フレーム高架橋の間の  
ゲルバーはり区間にある建物  
(裏の変電設備の碍子等の損傷なし)

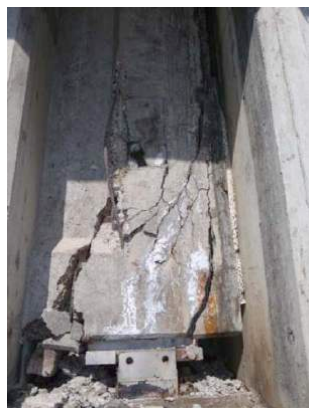
2011年  
東日本大震災時  
(SED Vol.37より)

- 1978年宮城県沖地震でPC I桁 T4桁終点端部（固定端）が損傷。対策としてBP沓の前面に新たに設置されたゴム沓に支点位置が変更された。
- 2011年東日本大震災時に旧支承であるBP沓のストッパーを介して軸方向応力が発生。その繰り返しにより損傷、鉄筋破断。PC鋼材の腐食防止を目的に断面修復。
- 2021年福島県沖地震時に修復部の損傷。T1桁起点端部に損傷。

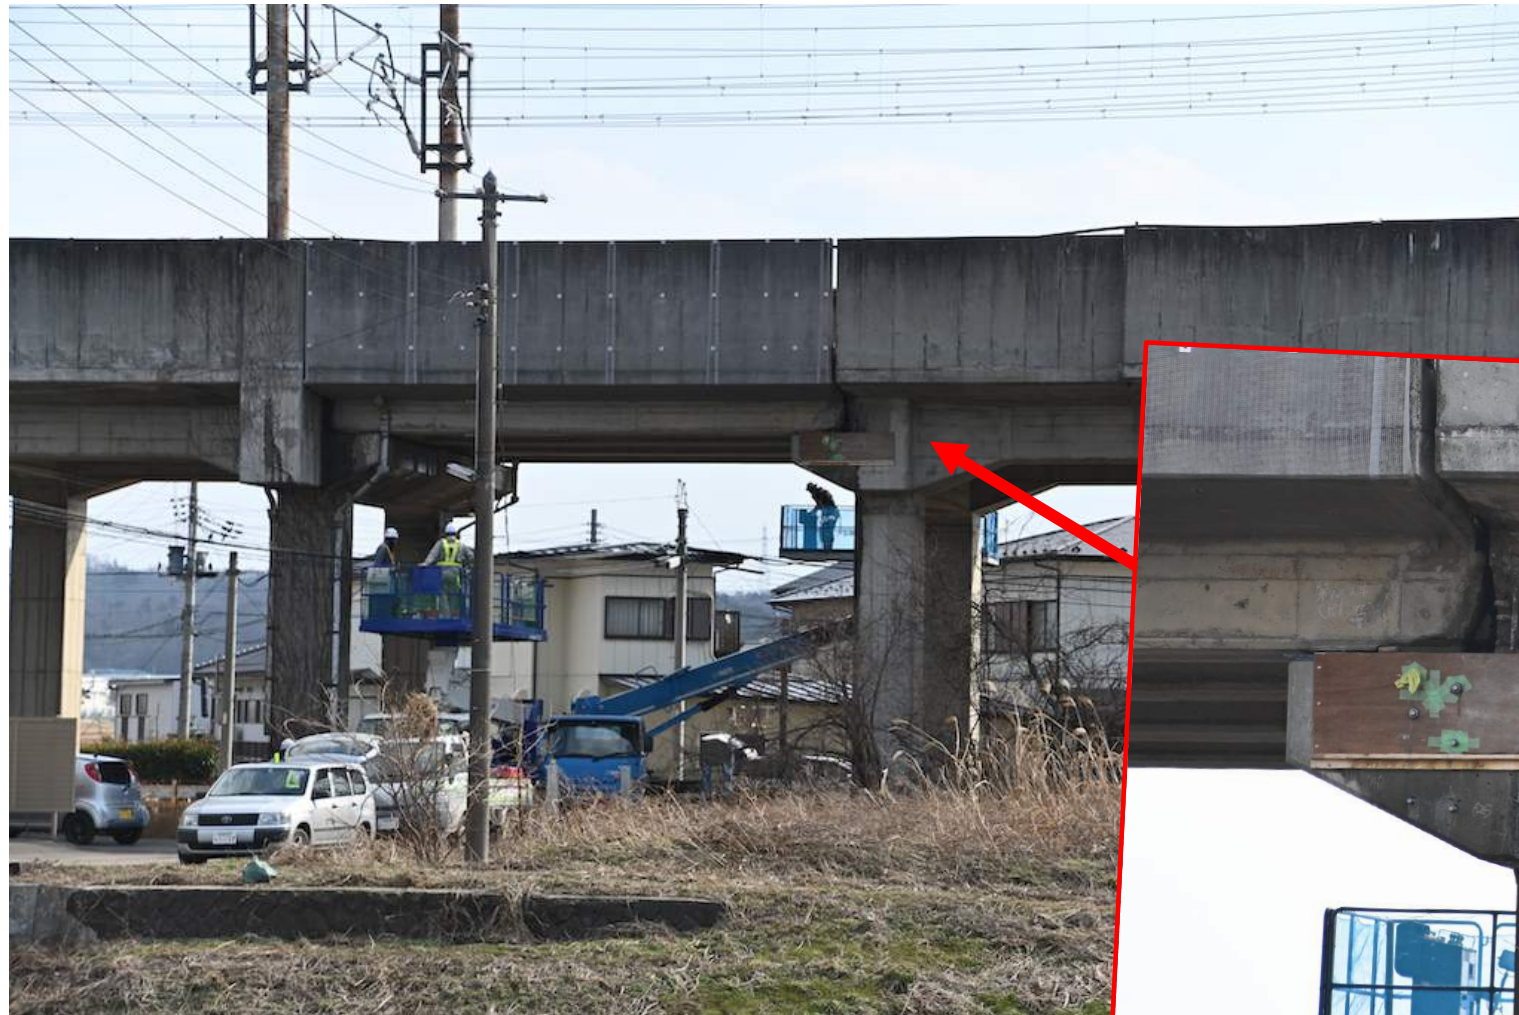
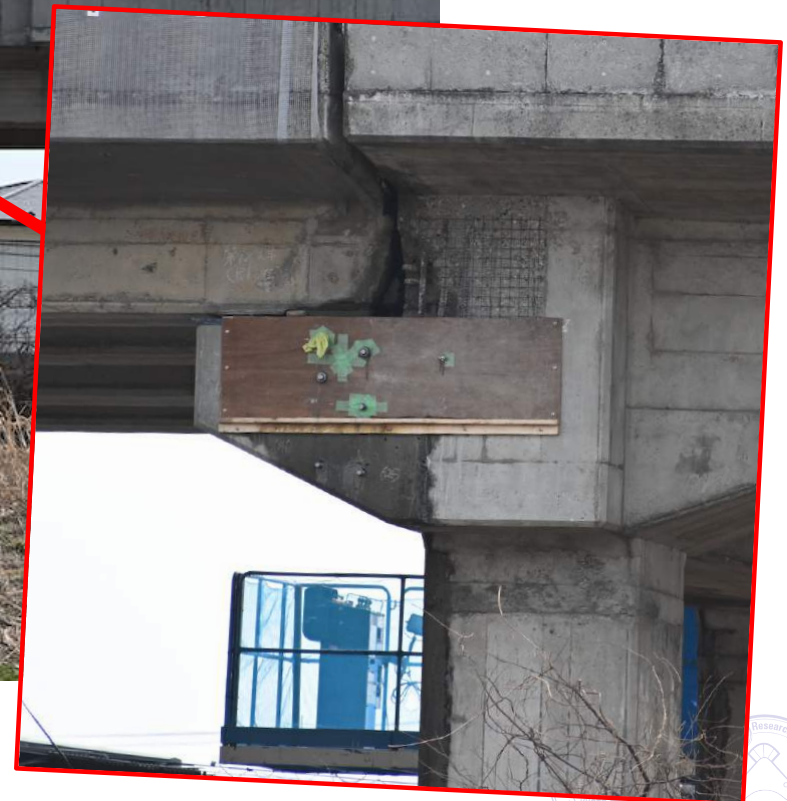
第12大平BL?

ゲルバー桁の桁受部の損傷？  
柱前面にも補修痕？

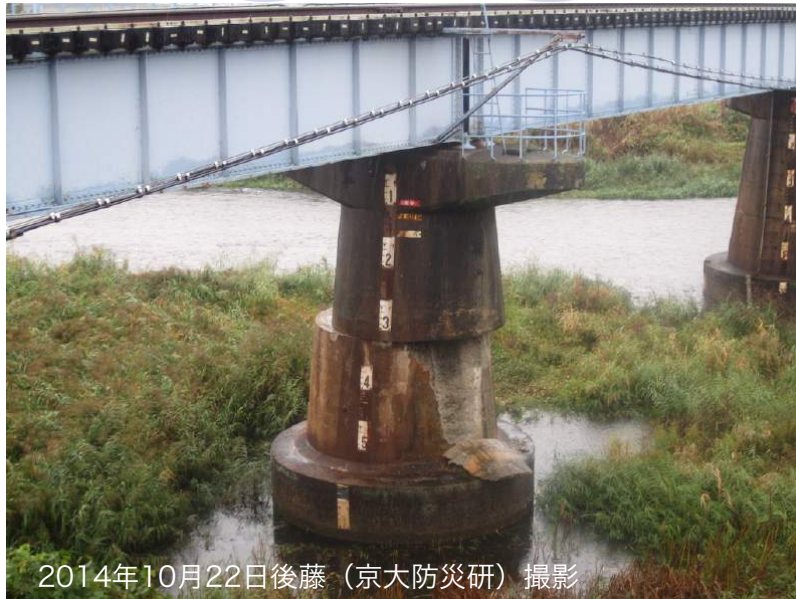
2011年東日本大震災後

- 6連橋長106.7mの橋梁。上部工形式から昭和初期～30年頃の施工と考えられる。下部工は井筒基礎の円形橋脚で、橋脚躯体は無筋コンクリート構造。
- 2011年の地震で、無筋コンクリート橋脚の打ち継ぎ目で橋軸直角に370mmズレ(P2橋脚)。
- 2016年6月に復旧工事完了。2017年4月運転再開
- 2021年の地震では被害なし。

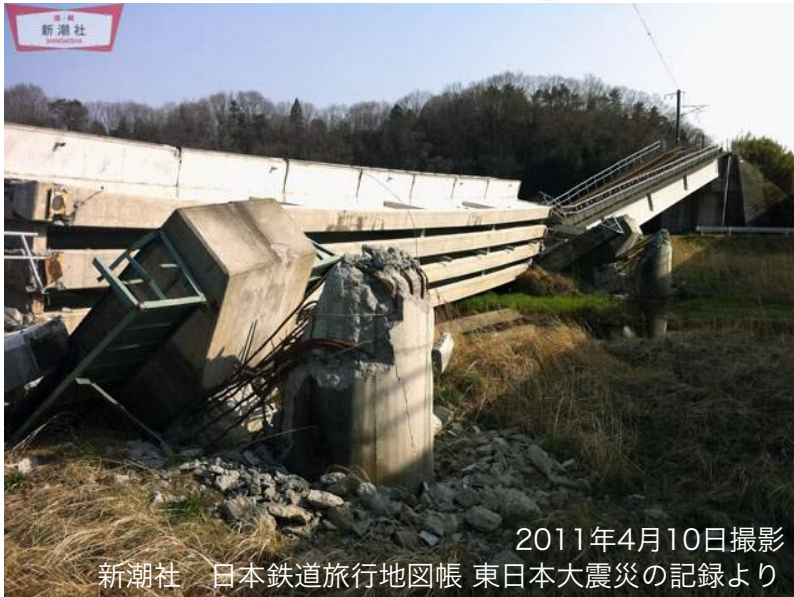
2011年東日本大震災後

- 3連全長96mの橋梁。鉄筋コンクリート橋脚。
- 2011年の地震で唯一の地震による落橋。
- 2015年6月から撤去開始。落橋を免れた橋脚も含め全て撤去。2016年3月18日から復旧工事開始。2018年4月完了。2020年3月から運行再開
- 2021年の地震では被害なし。

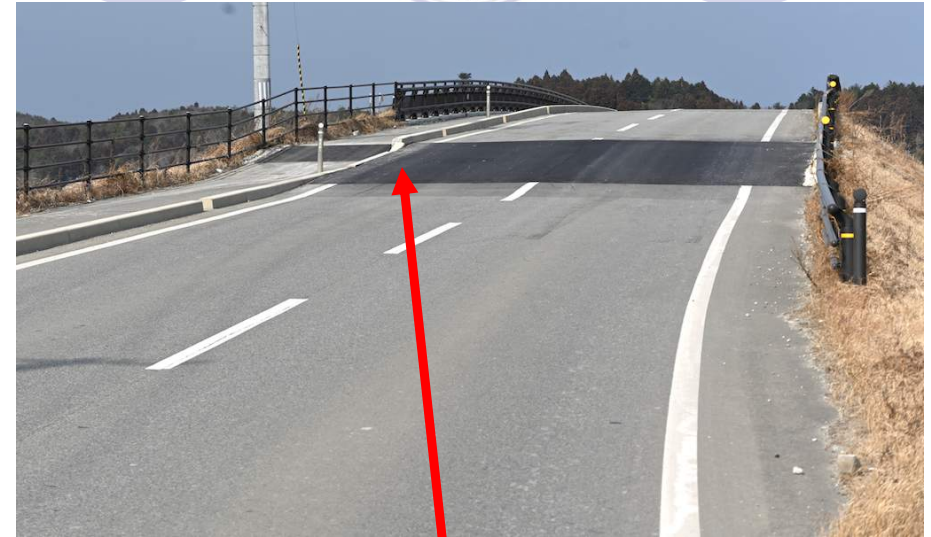
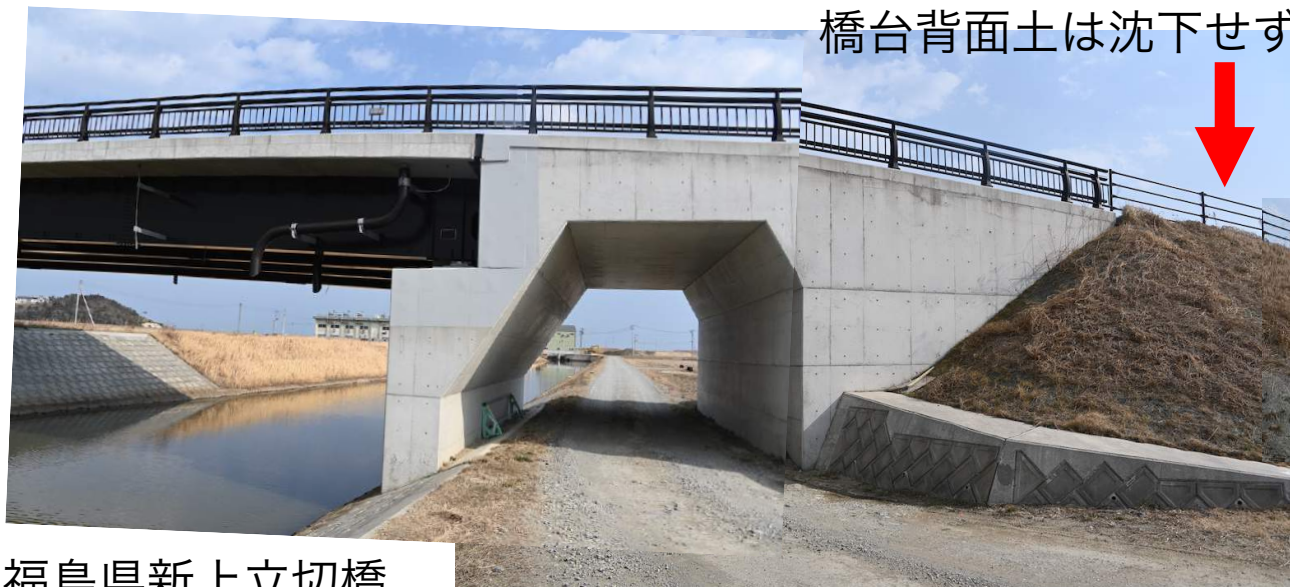
福島県新上立切橋

- 構造被害は確認できなかった。
- 橋梁の橋台背面盛土部の沈下は、沿岸部でのみ確認。正確には、背面盛土は沈下せず、そのさらに背面の盛土が沈下。背面盛土沈下対策が有効に機能した？

橋台背面土は沈下せず

この位置で沈下
