**2021年2月13日**  
**福島県沖地震**  
**土木構造物被害調査結果**  
**(第二報/2月23日)**

高橋良和・植村佳大

京都大学

# 調査概要

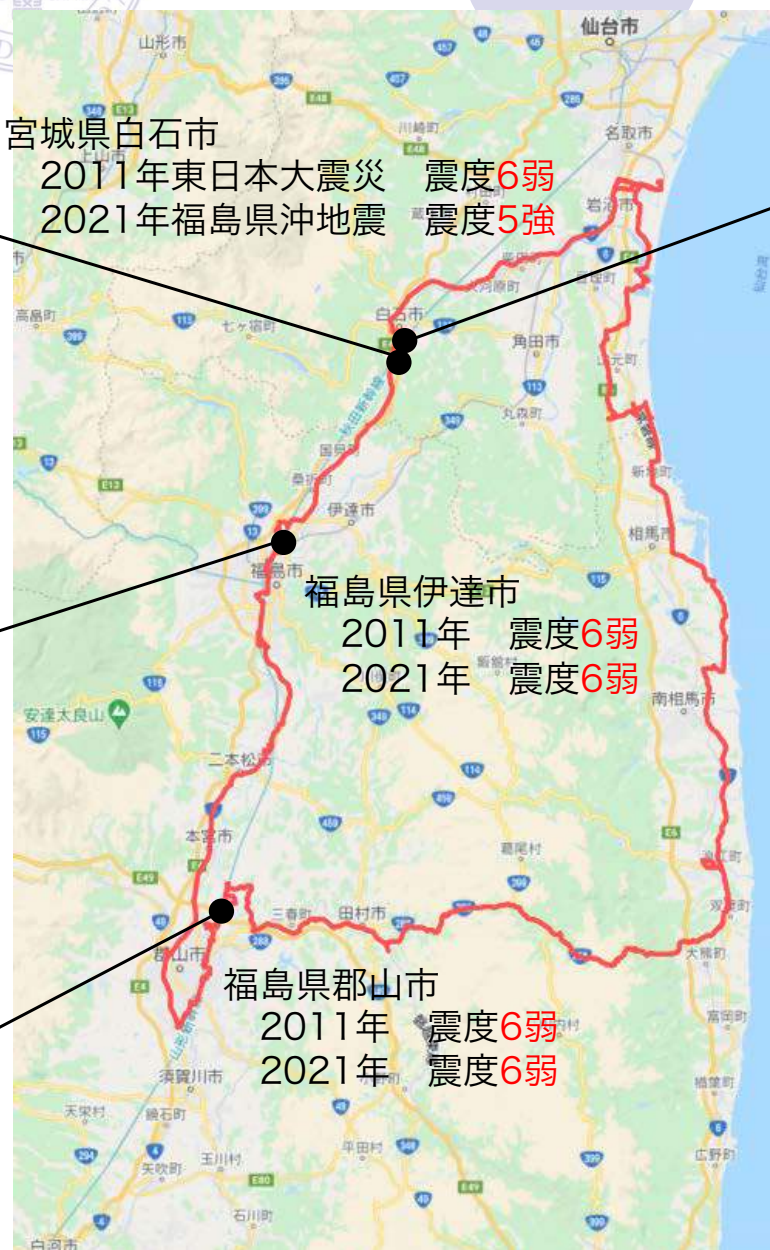
福島県郡山市  
2011年 震度6弱  
2021年 震度6弱

線路直角方向横はりのせん断損傷は、程度の差はあれども、白石市から郡山市まで広範囲に点在。

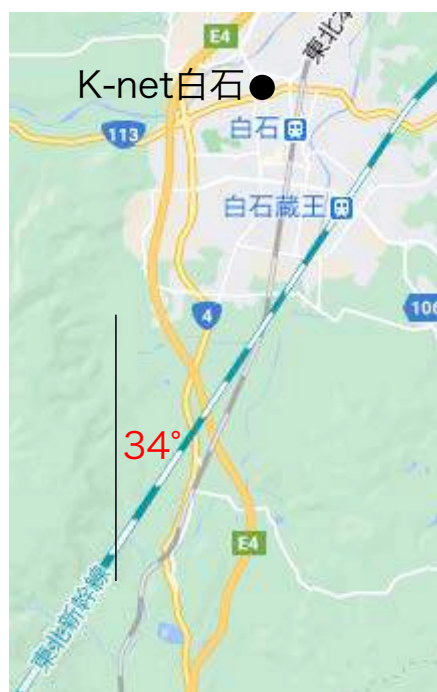
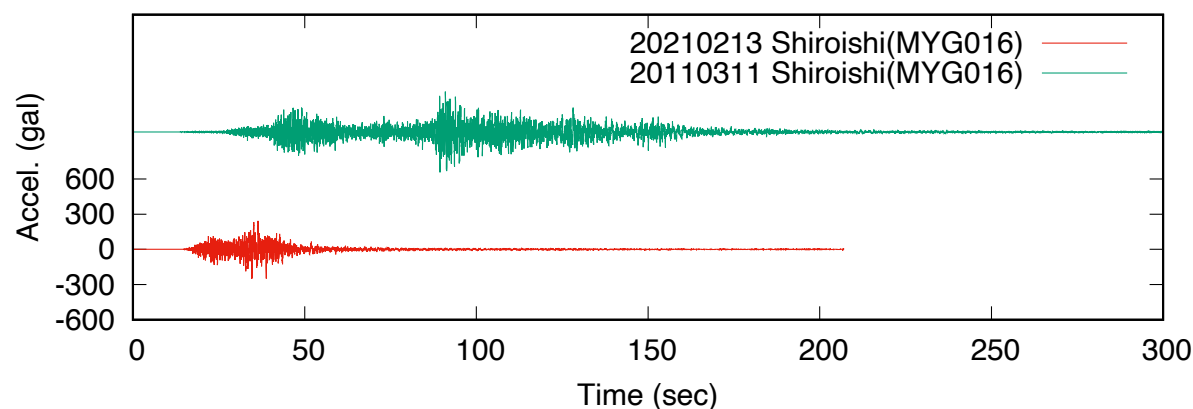
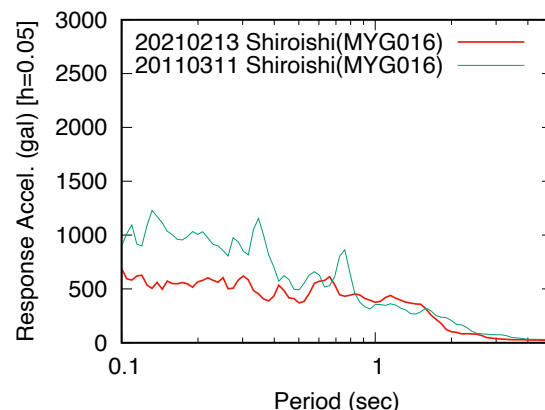
宮城県白石市

白石市の応答スペクトルのピーク値は2011年に比べて半分程度。

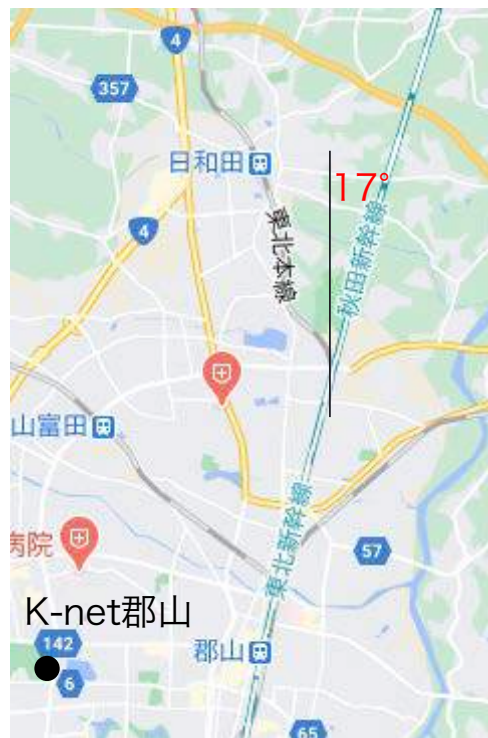
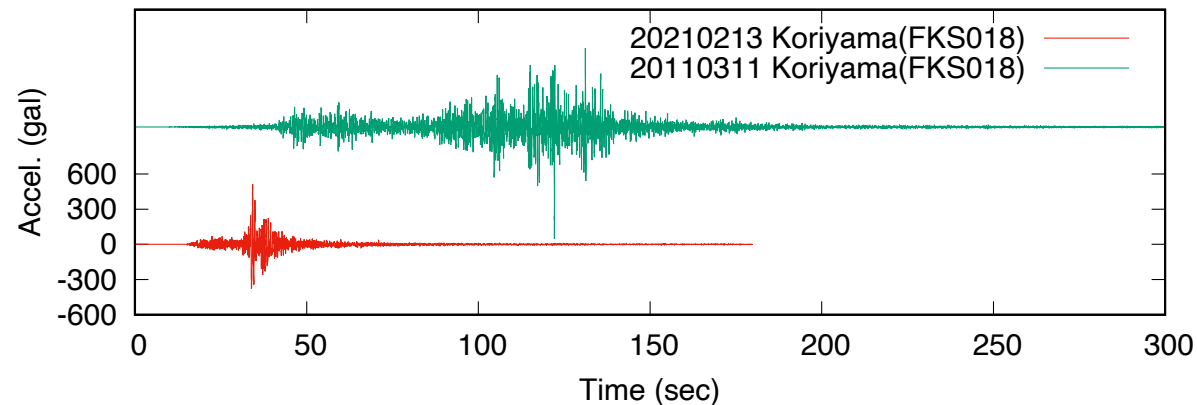
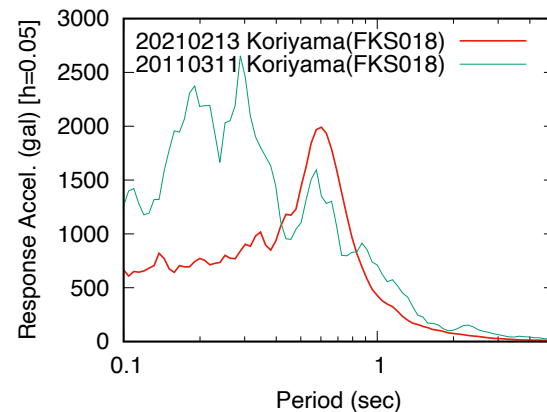
福島県郡山市

郡山市の応答スペクトルは固有周期0.6秒程度では2011年より大きい。

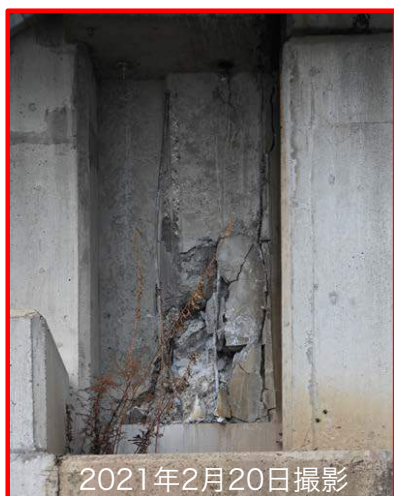
2021年福島県沖地震後

- 1978年宮城県沖地震でPC I桁 T4桁終点端部（固定端）が損傷。対策としてBP沓の前面に新たに設置されたゴム沓に支点位置が変更された。
- 2011年東日本大震災時に旧支承であるBP沓のストッパーを介して軸方向応力が発生。その繰り返しにより損傷、鉄筋破断。PC鋼材の腐食防止を目的に断面修復。
- 2021年福島県沖地震時に修復部の損傷。T1桁起点端部に損傷。

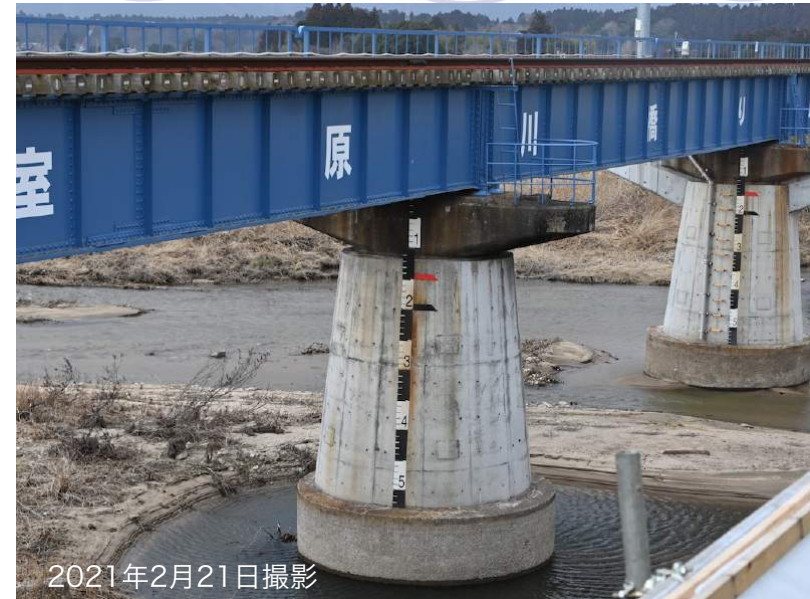
2021年2月21日撮影

- 6連橋長106.7mの橋梁。上部工形式から昭和初期～30年頃の施工と考えられる。下部工は井筒基礎の円形橋脚で、橋脚躯体は無筋コンクリート構造。
- 2011年の地震で、無筋コンクリート橋脚の打ち継ぎ目で橋軸直角に370mmズレ(P2橋脚)。
- 2016年6月に復旧工事完了。2017年4月運転再開
- 2021年の地震では被害なし。

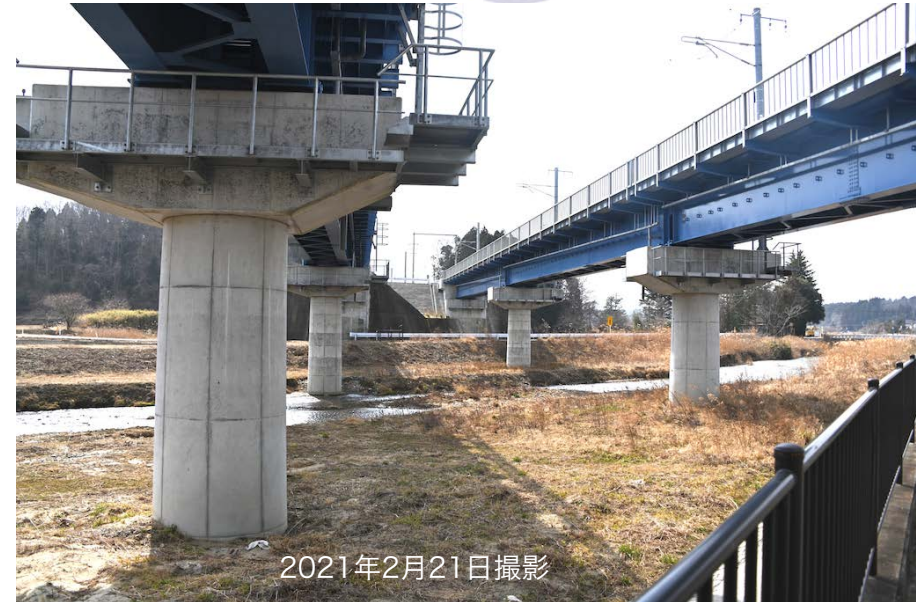
2021年福島県沖地震後

- 3連全長96mの橋梁。鉄筋コンクリート橋脚。
- 2011年の地震で唯一の地震による落橋。
- 2015年6月から撤去開始。落橋を免れた橋脚も含め全て撤去。2016年3月18日から復旧工事開始。2018年4月完了。2020年3月から運行再開
- 2021年の地震では被害なし。
