調査概要

- 調査員高橋良和(京大教授)植村佳大(京大助教)
- 4月4日(月)空路により仙台空港着. 仙台市~福島市間の東北新幹線沿いに調査
- 4月5日(火) 福島市〜角田市間の 阿武隈川に架かる橋梁 を調査。
 国道6号,沿岸部を北上。 仙台空港着。

阿武隈川に架かる橋梁の調査 概要

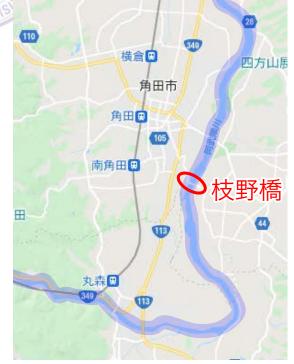
枝野橋(昭和43年竣工)

- 1本の橋脚で軸方向鉄筋の座屈およびコンクリートの剥落を確
- 翠の他の数本の橋脚でコンクリートがひび割れ
- 2022年4月5日時点で通行止め

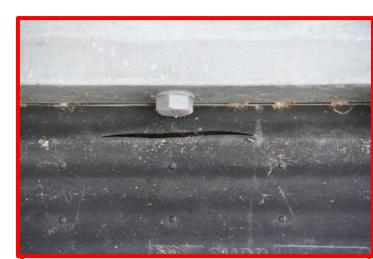
梁川大橋(平成20年竣工)

桁端部でのゴム支承において、引張応力作用部 に亀裂を数力所確認。環境作用による亀裂か?

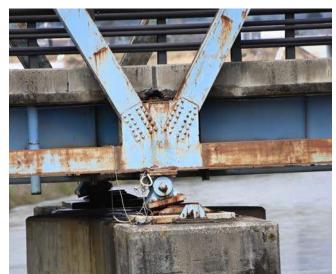
伊達橋(昭和42年竣工)

- 複数の支承が 損傷・逸脱
- 2022年4月5日時点で 通行止め

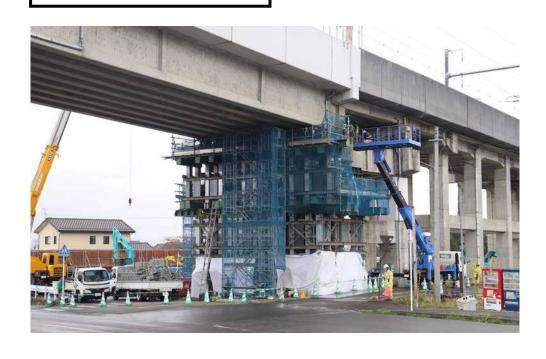
国見IC付近

宮城県白石市から福島県伊達市にかけて、 損傷が発生した構造で復旧作業が行われていた。 調査2日目(2022年4月5日)には、東北新幹線の全線が4月14日に運行が再開されると発表された。

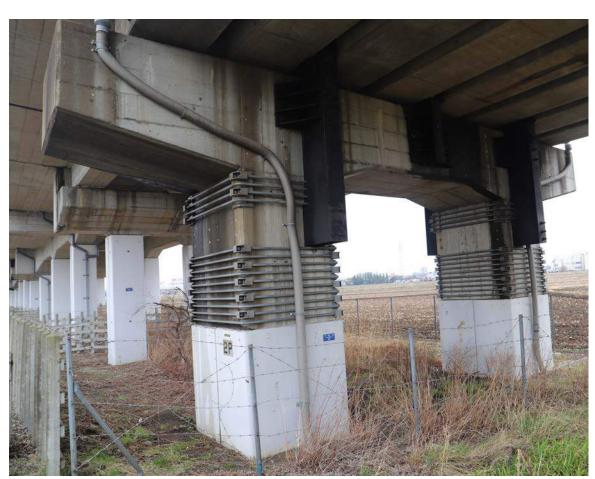
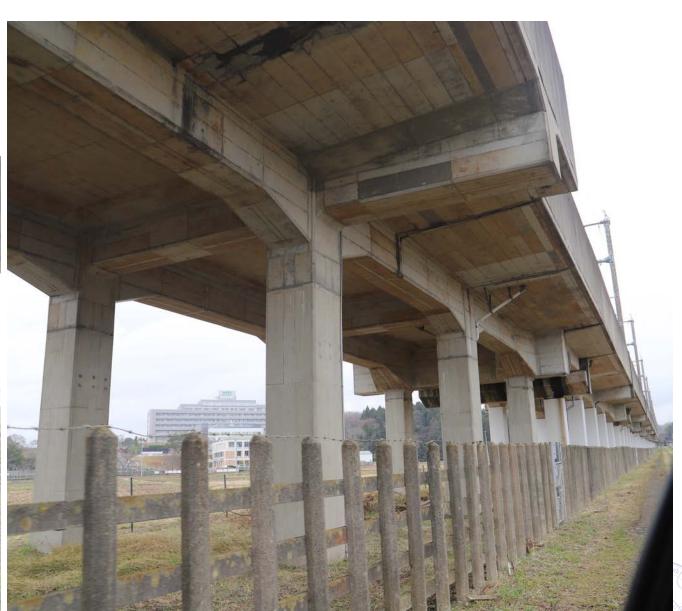
名取市(中元BL, 中川上BL, 下堀BV)

梁部・柱部ともに被害は確認されず.
